## UTBEDRING OG REPARASJON AV KAI BOGØYA

**Feltrapport:** Kai , -sjekk av ras under kai og fjerning av stein utenfor kaia.

**Lokalitet:** Bogøyvær

**Dato:** 15/6-16/6 2017

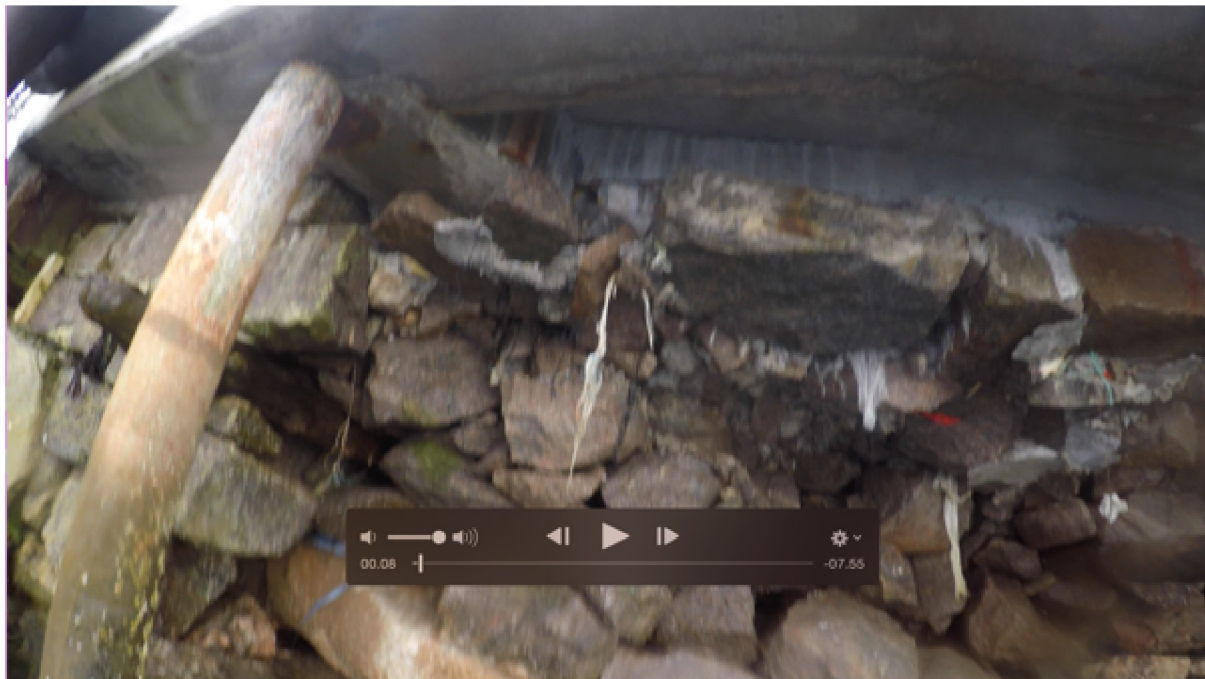
Bilde 1:

Det har raset ut et område på ca 4,10m i bredde, 1,7 i høyde og inntil ca 2 meter i lengde in under kaia. Noen stein sitter igjen i støyp uten støtte under, vanskelig og vurdere hvor godt de sitter- overhengende risiko at de vil dette ned etter hvert...

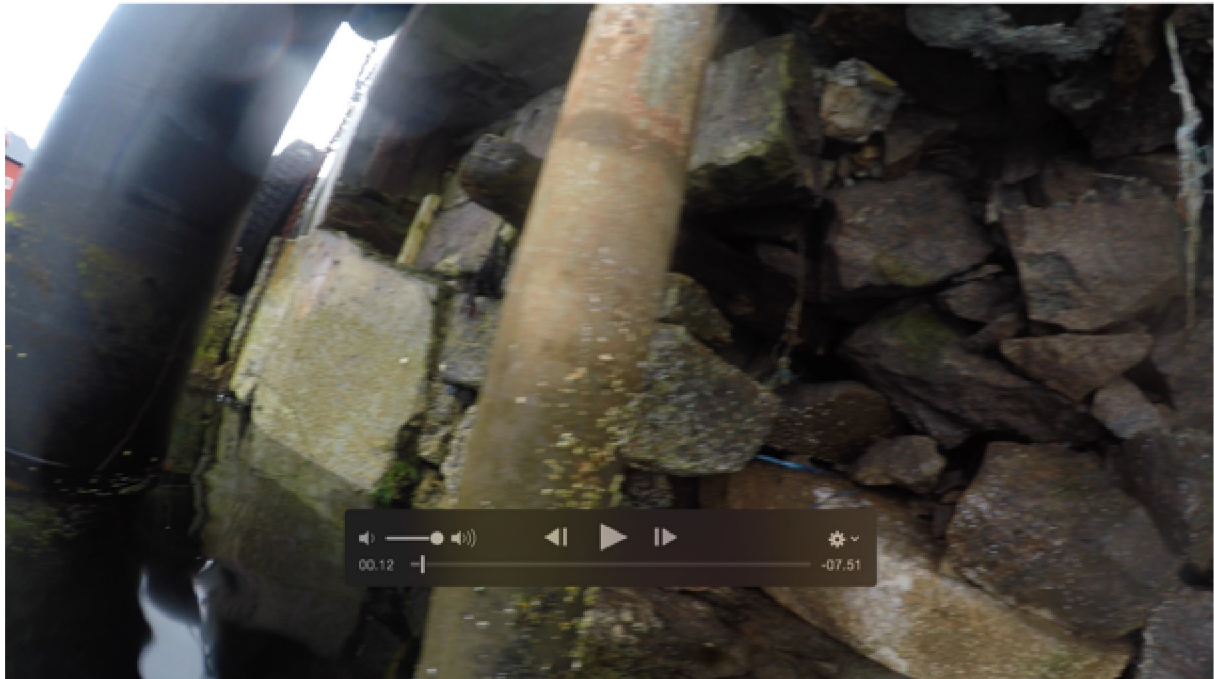
Bilde 2:

Mye stein som kan rase ut fortsatt, og støtter fra kai deksel til bunn er ikke fast i fjell.

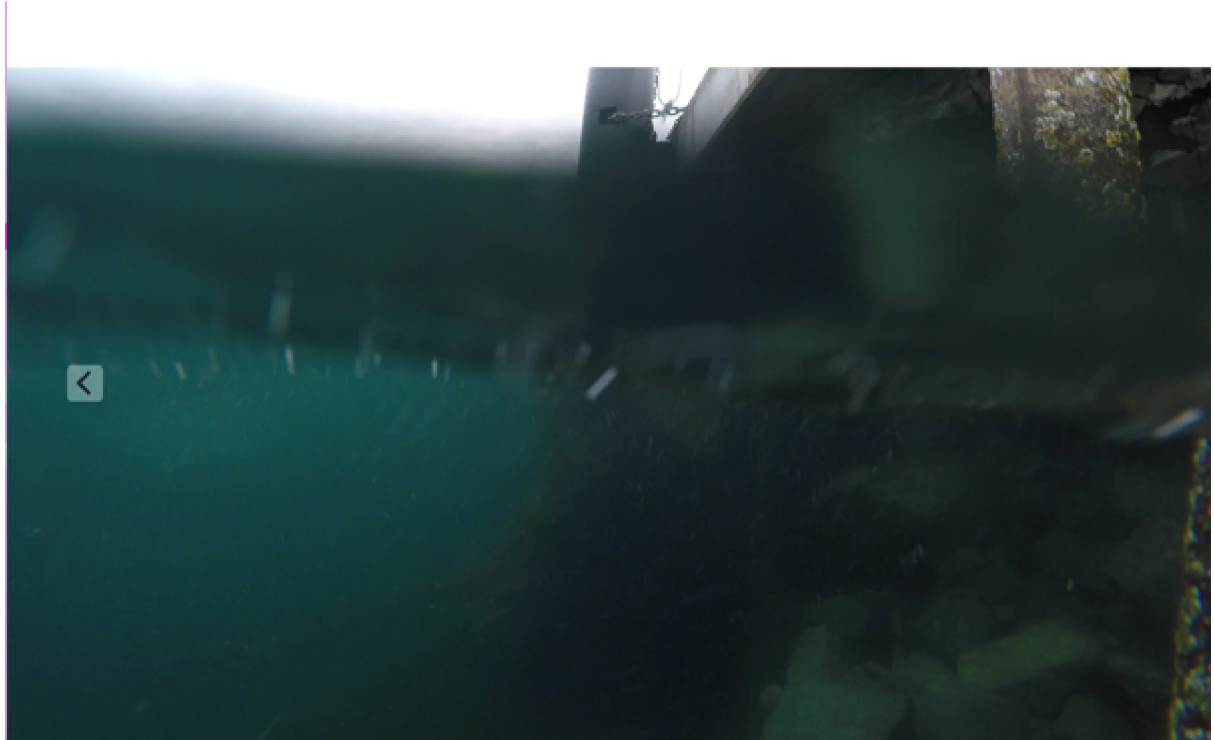
Bilde 3:

Bilde av rasmasser videre under vann.

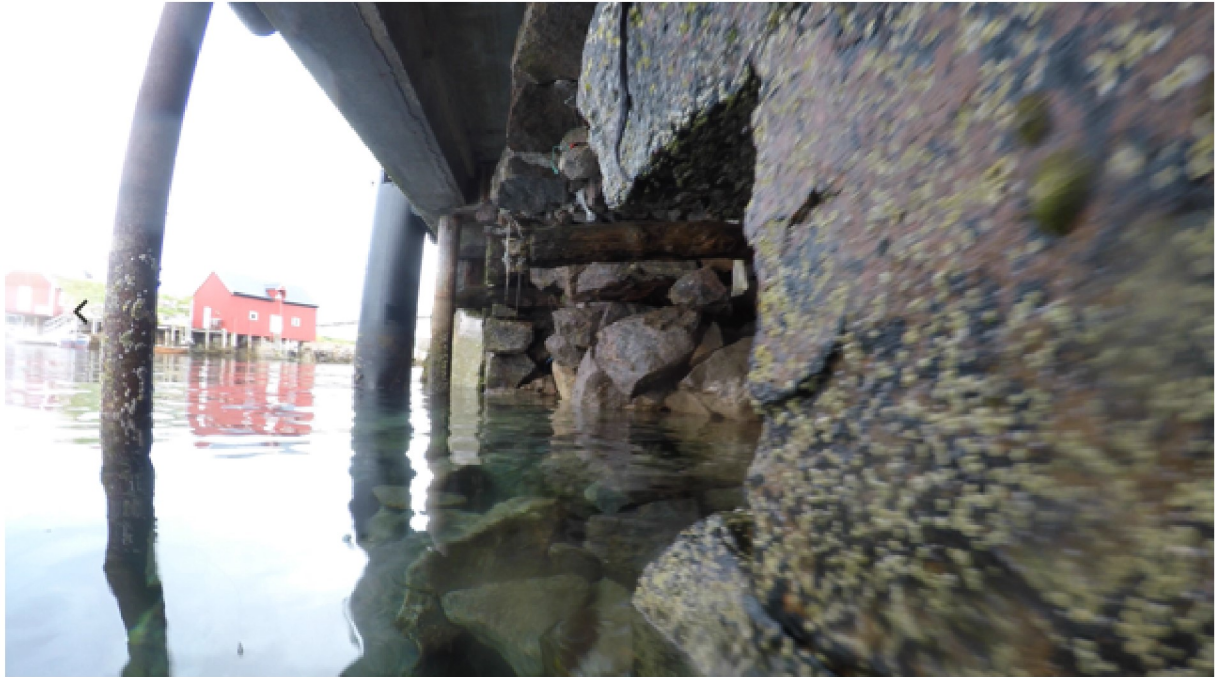
Bilde 4:

Indre del består av fyll masser ,staplet stein i front del, nær denne raset er det ikke noe som holder mot masser bak i fyllinga.

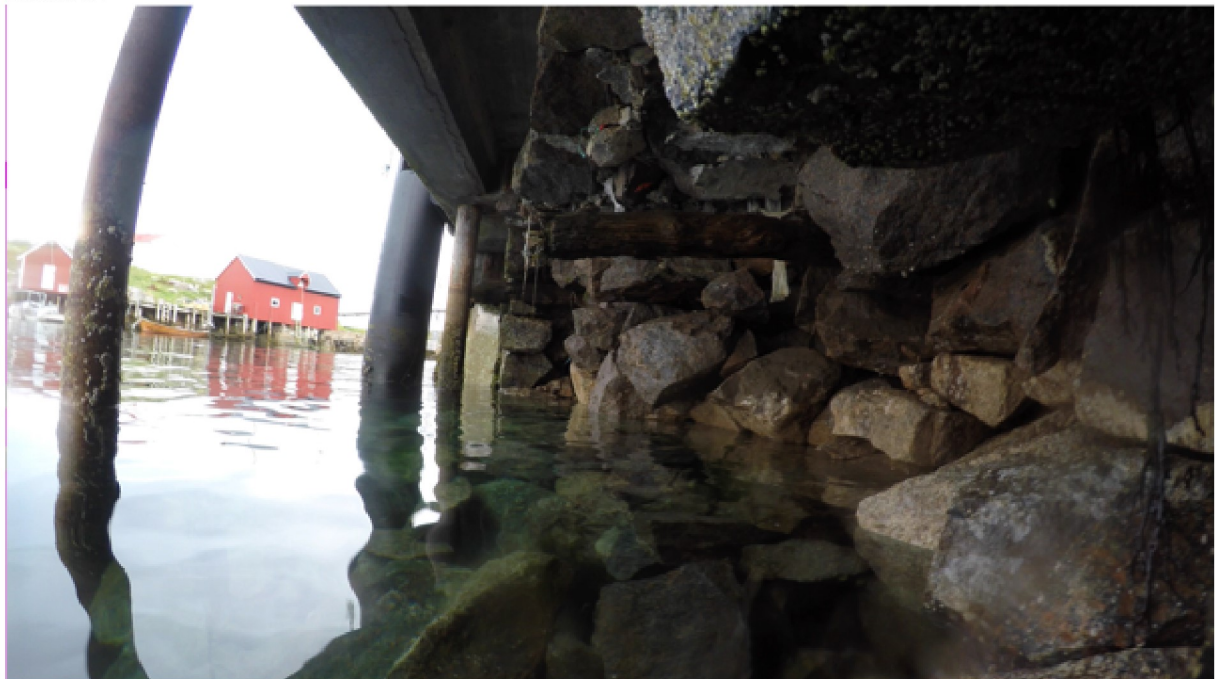
Bilde 5:

Indre del består av fyll masser ,staplet stein i front del, nær denne raset er det ikke noe som holder mot masser bak i fyllinga.

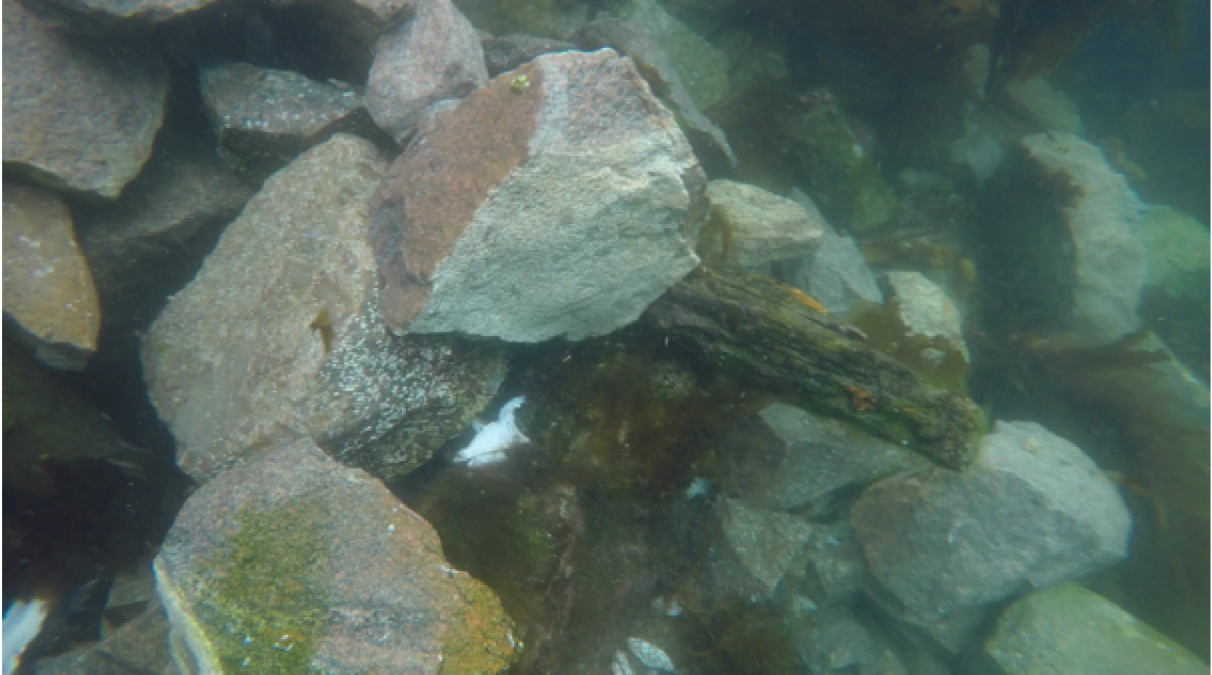
Bilde 6:

I rasområde under vann. Ser ut og vare fast fjell under rasmasser.

Det ser ut og vare fast fjell under gjenværende stein masser, og det bør vare mulig og bore og feste forskaling i bunn før og få støpt ny front.

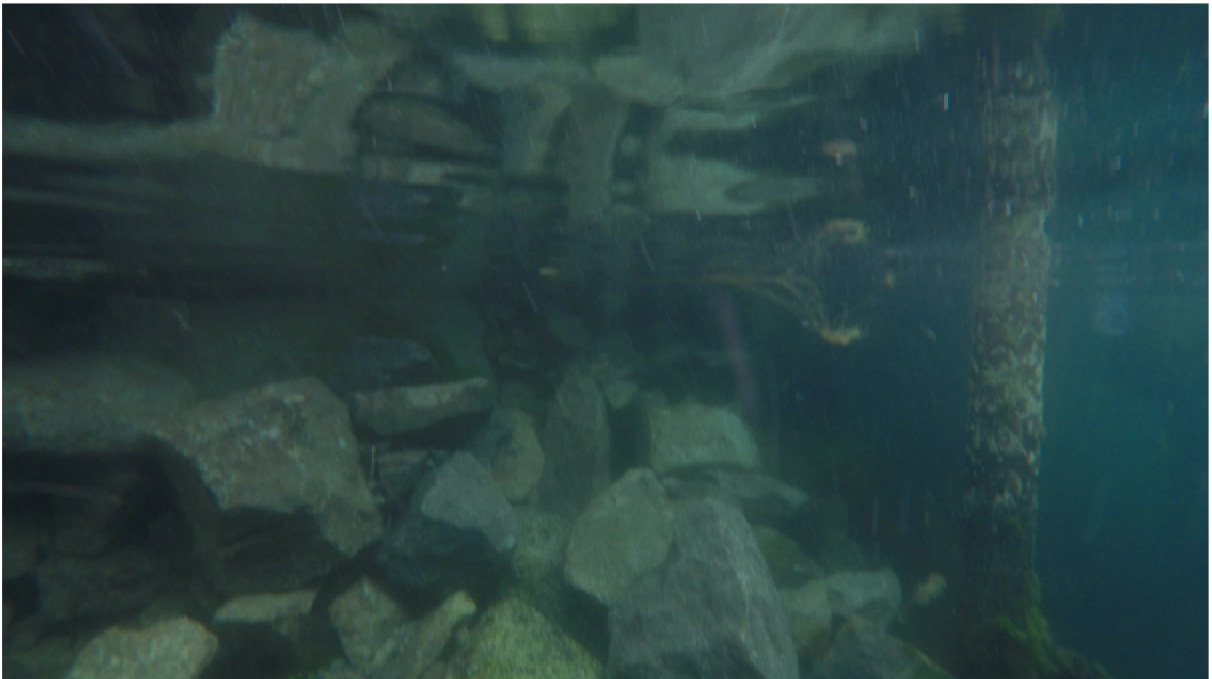
Bilde 7:

Sett fra siden, støtte er festet (støpt) i topp deksel på kaia, men er ikke festet mot bunn.

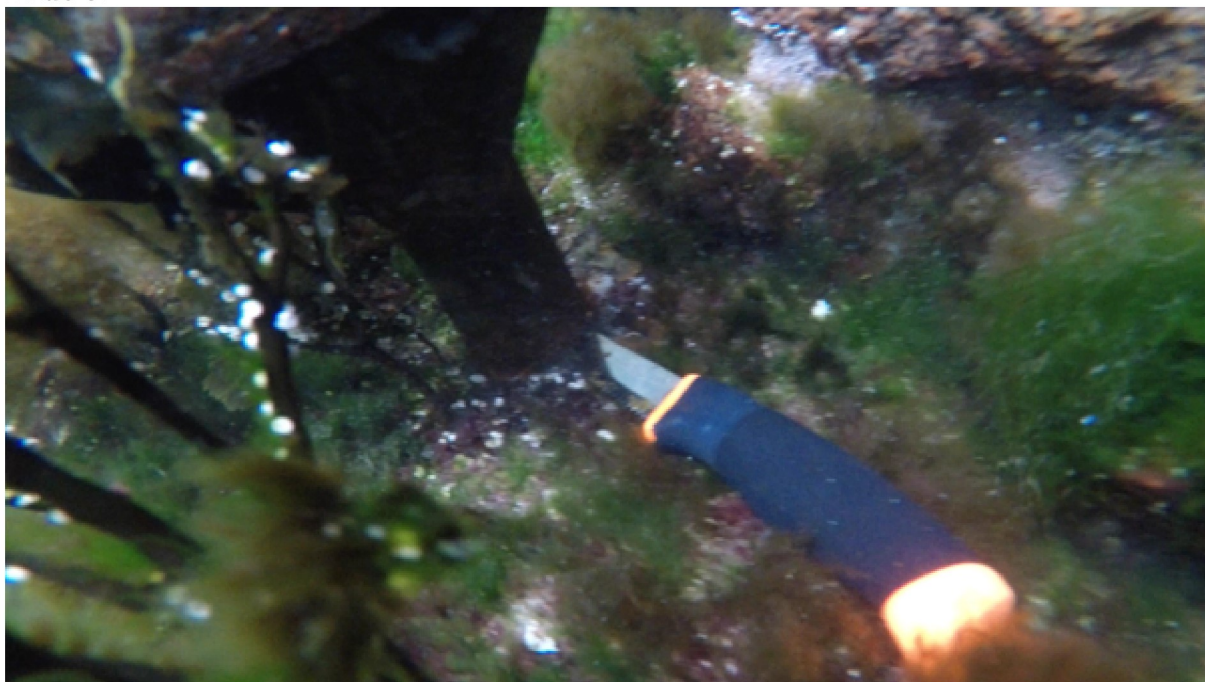
Bilde 8:

Bilde av søyle mot bunn, den er ikke festet i fjell og vi kan ta kniv under...

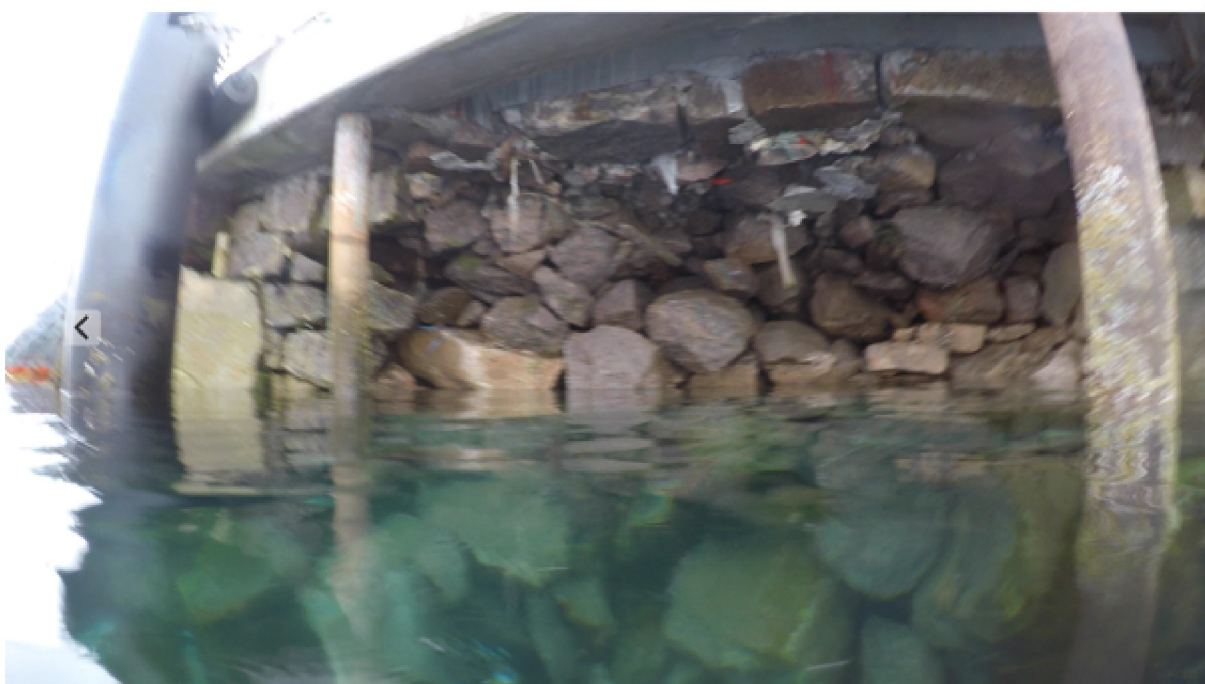
Bilde 9:

Ras område.

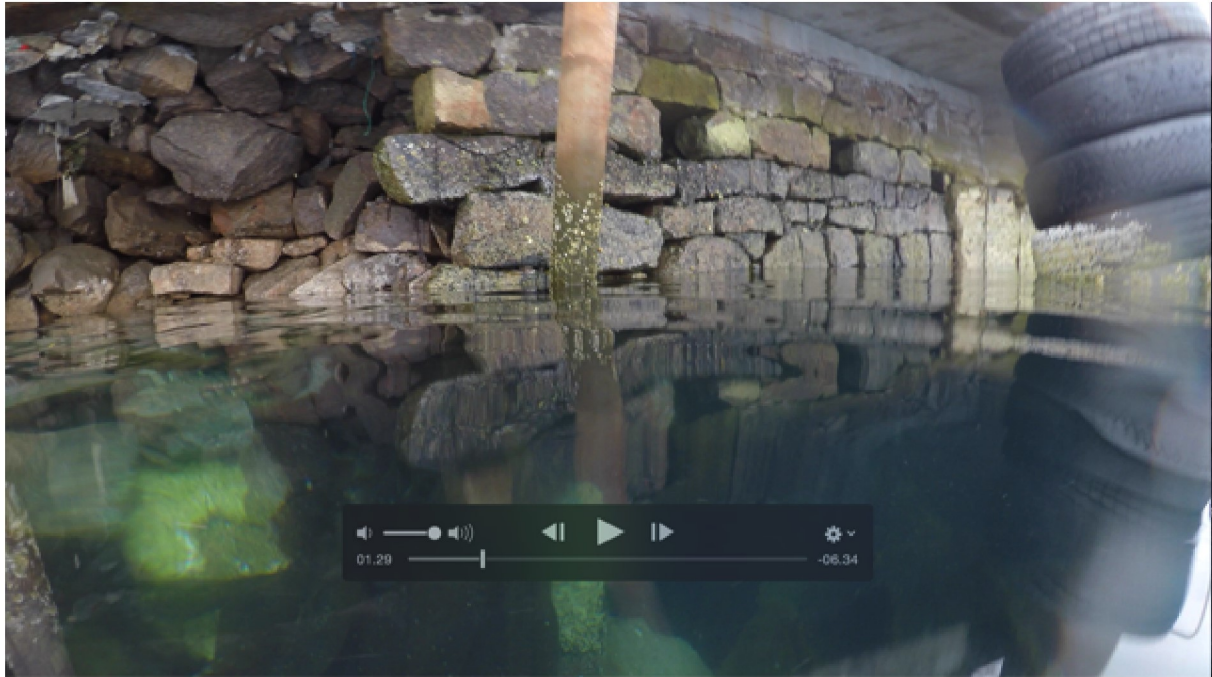
Bilde 10:

Viser del som fortsatt står, og att masse bak er fyll masser, er hull-rom bak den del som fortsatt står, på visse plasser.

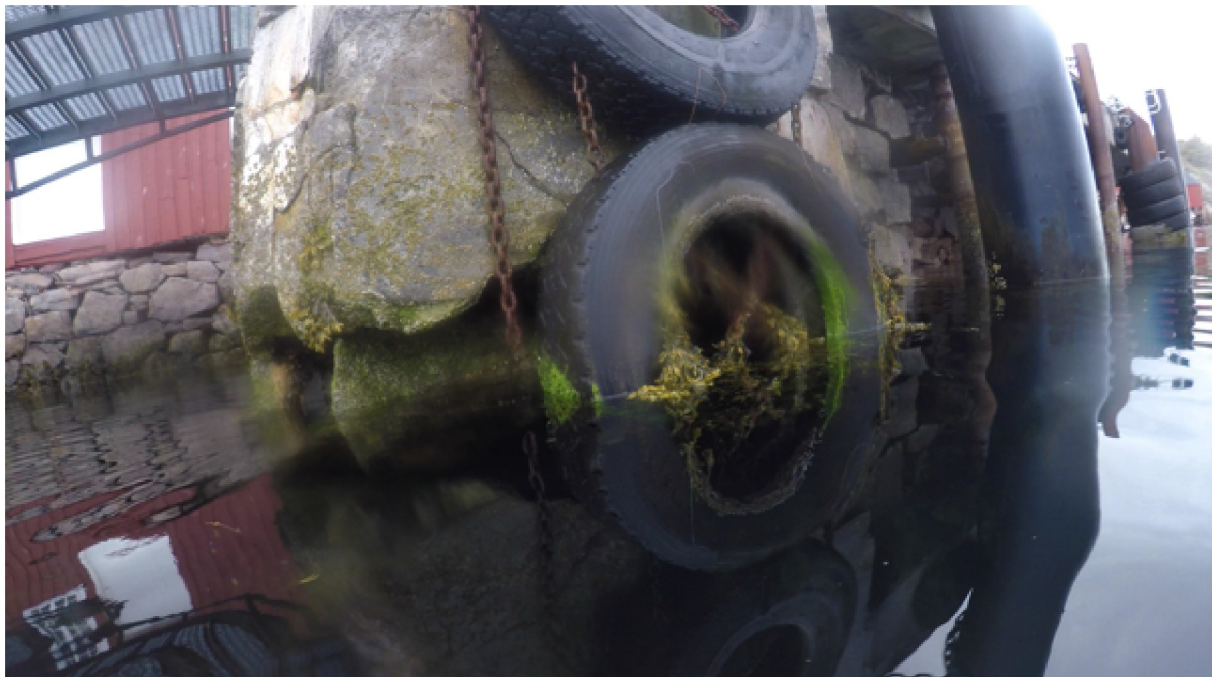
Bilde 12:

På støpt hjørne er det og erosjons skader i vannlinje.

Bør vurderes videre om større deler av kaifront må sikres og utbedres, då vi kan se erosjon på andre plasser og, men som fortsatt står.

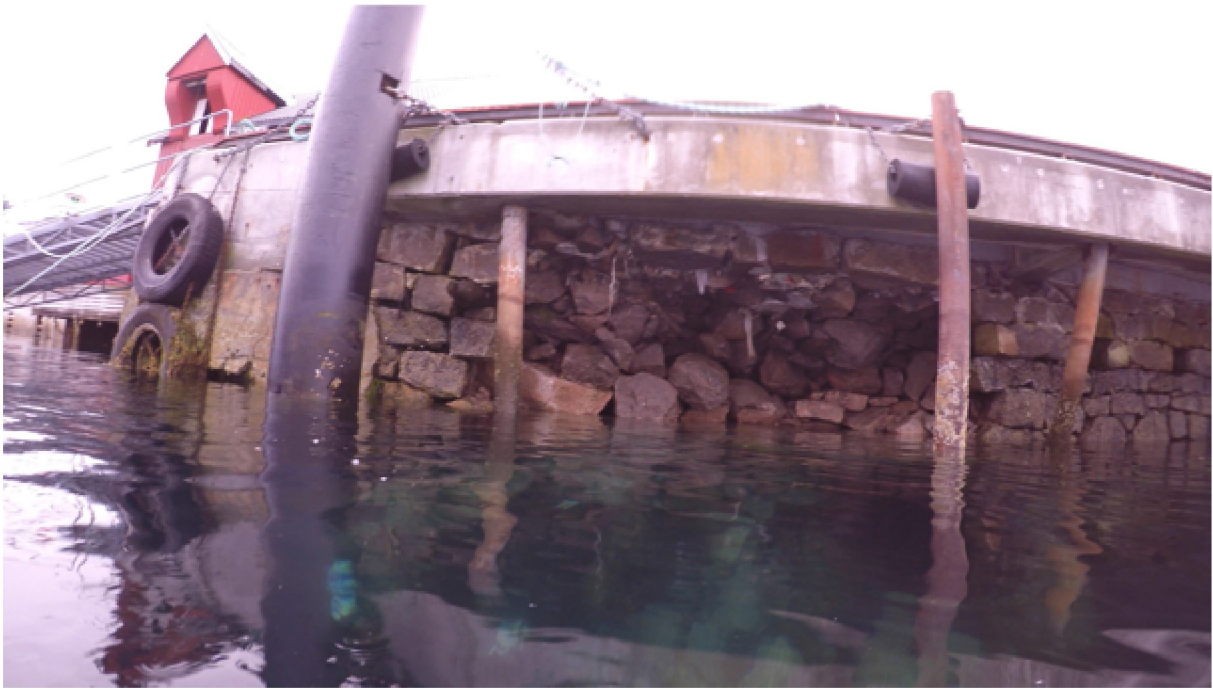
Bilde 13:

Sett in mot kaia og ras område.

Vi har fjernet de steiner som låg utfør kant på kaia, og som var til hinder før båt anløp. Det er fortsatt mulighet før ras, og det kan skje nær som helst- så båter som anløper kaia daglig må følge med på dette. Mye bruk av side propell kan og føre til videre ras. vi mener det bør utføres sikrings arbeid før og forhindre videre ras.
