Geologisk vurdering

Beinskaret

Frøya kommune

Rapporttittel: Geologisk vurdering - Beinskaret- Gnr 20 bnr 2,3 – Sistranda - Frøya kommune

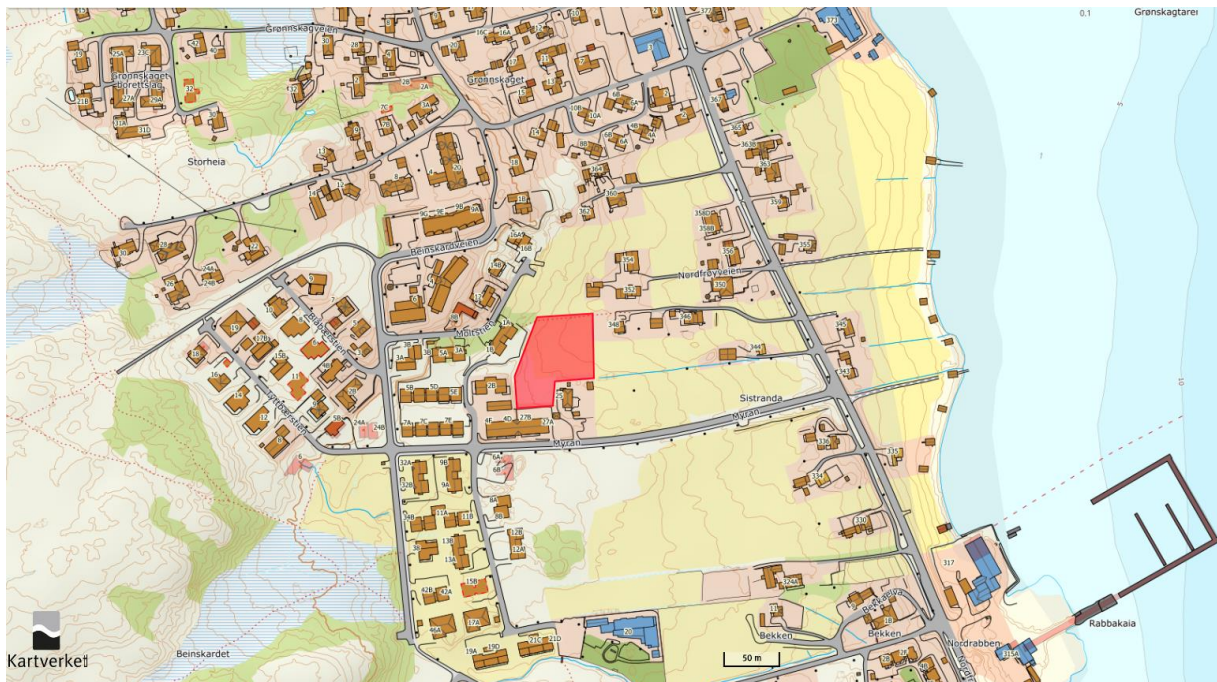
Figur 4 Grunnkart (Kartverket)

Det er utført terrengeanalyse basert på grunnkart (figur 4), ortofoto (figur 7), skyggekart (figur 5) helningskart (figur 7). Det vurderte arealet ligger ca. 18 m.o.h. Terrenget mellom tomtene og Nordfrøyveien har en helning på rundt 3°.

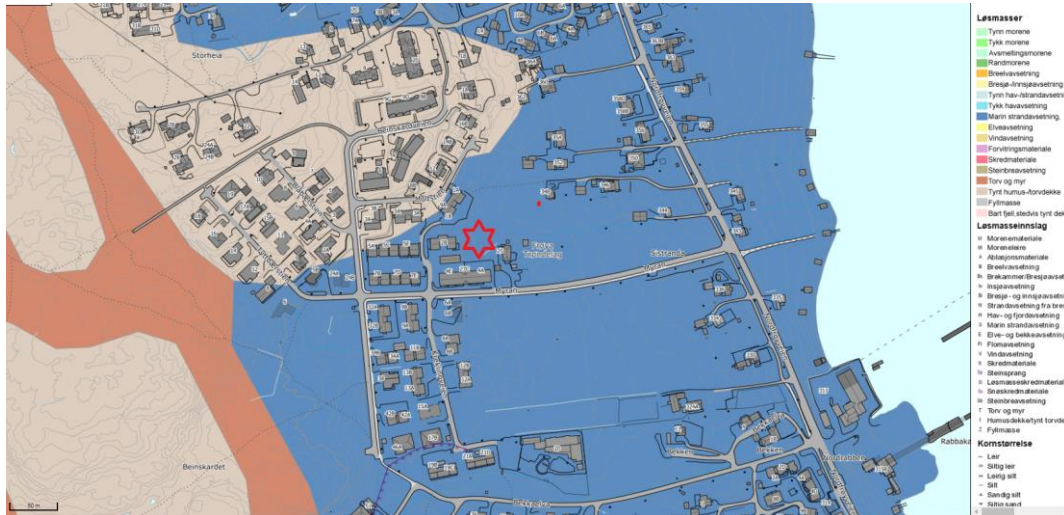
NGU sitt løsmassekart viser at planarealet ligger i marine strandavsetninger. Dette gir mulighet for tilstedeværelse av marin leire. Fokus vil være å dokumentere sedimentene i tomten med tanke på tilstedeværelse av leire eller andre lett eroderbare masser som vil kunne påvirkes av aktiviteten i planarealet.

Figur 8 De vurderte tomtene ligger under marin grense.
