REGULERINGSPLAN FOR FRØYA FLYPLASS

Naturfaglig utredning av ål (*Anguilla anguilla*) i Nordre Korstjønna, Frøya kommune.

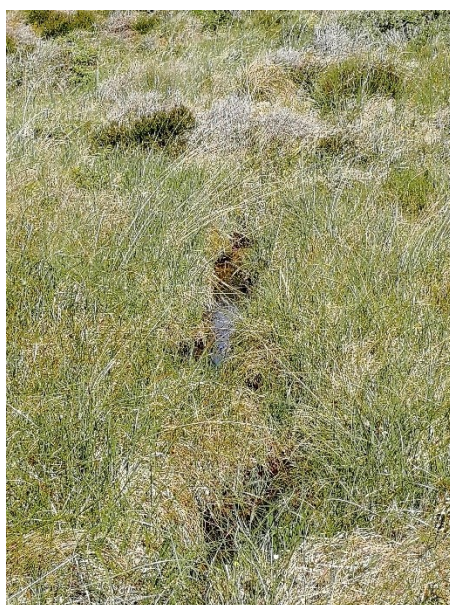
Nordre Korstjønna er et dystroft vann på ca 60 da, ca 44 moh. Vannet har et relativt lite primærnedbørsfelt, ca 3 kvadratkilometer (Fig 2) og et diffust utløp i myr i SØ mot Sandvatnet (Fig 3) Dette betyr at vannet i tørkeperioder har lav vannstand. Nedbørsfeltet preges av fattig nedbørsmyr og lynchhei. Deler av nedbørsfeltet er omfattet av tekniske inngrep fra den tidligere utbygde Frøya Flyplass.

Figur 3 Foto av bekkeløp fra Nordre Korstjønna (Vie, 2019)

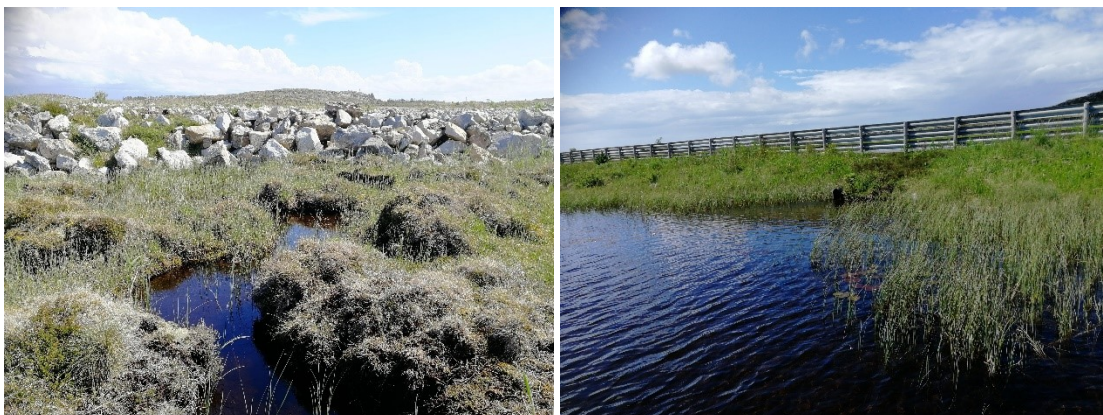
a) Innløp ved rullebane

Som billedmontasjen viser er det mange lite tilrettelagte kulverter for optimal oppgang av ål. For «blankål» er innløpet til «Fangdammen» d) særlig problematisk. I tillegg er den første kulverten fra Nordre Korstjønna i innløpet gjennom rullebanen stengt med fyllmasse (a).

Ut fra en samlet vurdering av Nordre Korstjønna som oppvekstområde for ål (*Anguilla anguilla*) bør det etableres en kulvert gjennom utfyllingen. Denne vil binde de to adskilte delene vannet sammen og må gi nødvendig vannsirkulasjon. Kulverten må utformes slik at den ikke slammes ned i byggeperioden. Vannløpet må være så høyt at det ikke blir liggende under nivået for dannelse og akkumulering av bunnsubstrater.

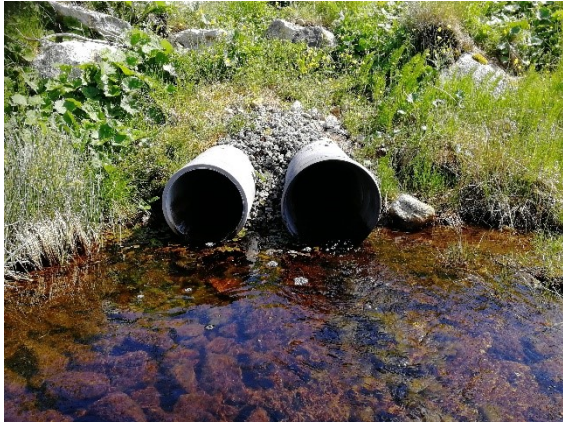
c) Utløp Sør Korstjønna

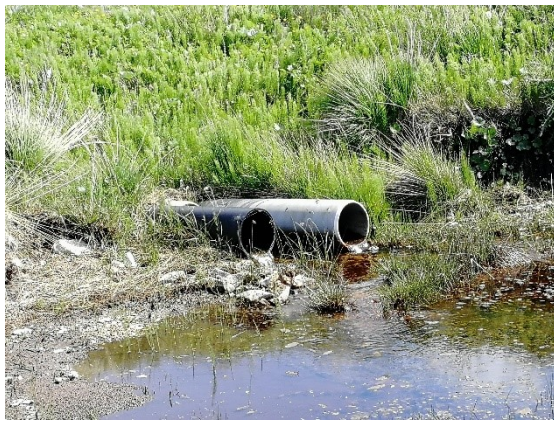
d) Innløp «Fangdam»

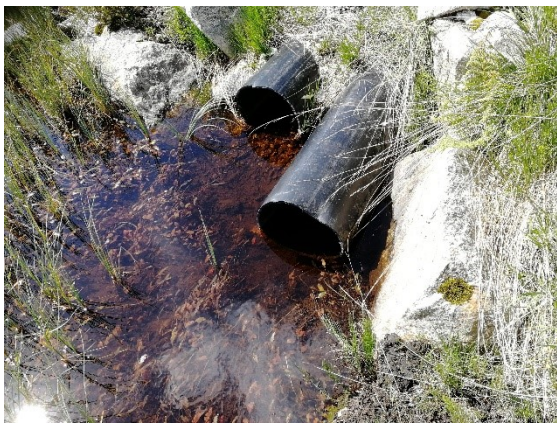
e) Utløp «Fangdam»

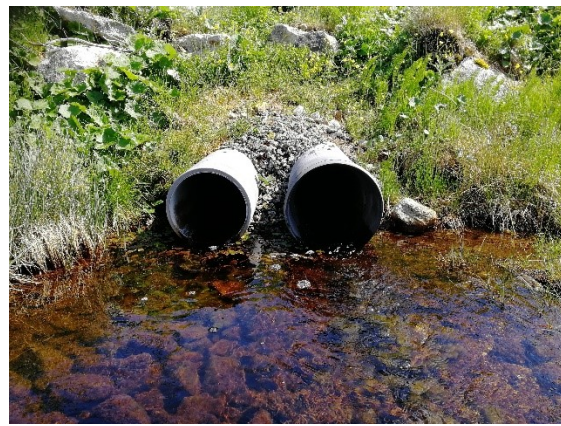
f) Utløp til Korselva
