Fiskeundersøkinger i utløpsbekk fra Tuvnesvatnet, Frøya kommune i Trøndelag fylke

Av: Skår, Sigmund
Til: Vikan settefisk AS
Dato: 16.09.2025

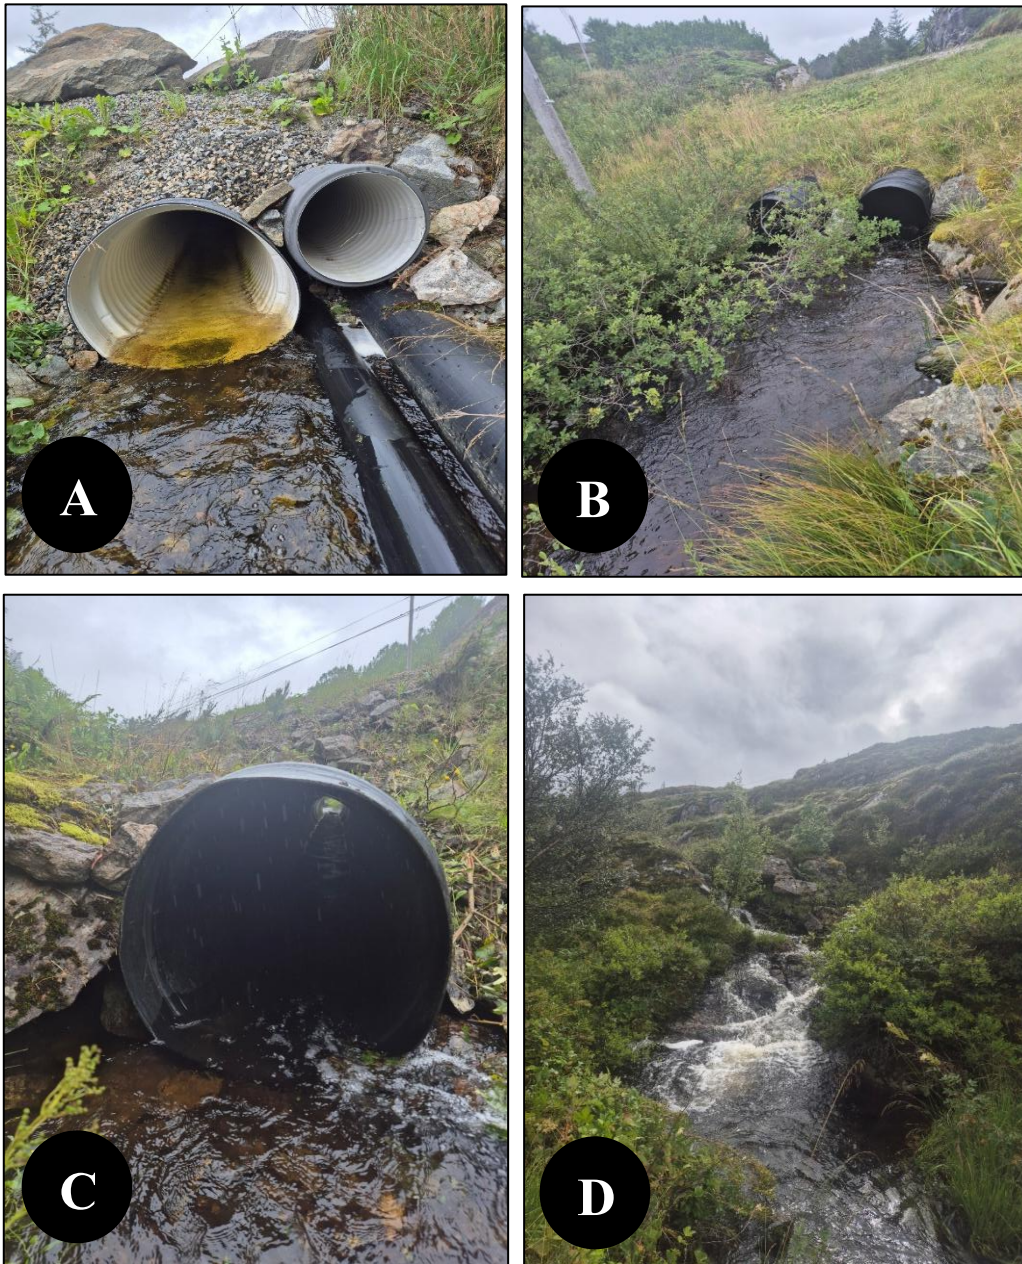
Det er registrert to kunstig temporære og et naturlig temporært vandringshinder i bekken. De to kunstige temporære vandringshindrene er tilknytt kulverter og rør under vei. Det naturlige temporære hinderet er et naturlig krevdene stryksegment og en foss (se kart i **Figur 3**).

Det er tre rør som fungerer som bekkelukkinger, to av disse er vurdert som kunstig temporære vandringshinder (**Figur 1A**). Alle rørene er lette å passere for fisk ved middels til høy vassføring, mens

to er krevende å passere ved lav vassføring.

Figur 1. Bekkelukkinger og vandringshindre i bekken mellom Tuvnesvatnet og utløp til sjø. **A)** Rør mellom segment 6 og 7. **B)** Rør mellom segment 11 og 12. **C)** Rør mellom segment 17 og 18. **D)** Naturlig temporært vandringshinder i segment 18.

Krysset skal flyttes mot nordøst, for å bedre sikten (**Figur 5, Figur 6 & Figur 7**). I den forbindelse er det viktig at bekken i minst mulig grad blir lukket. Om dette likevel skulle være nødvendig bør den ha naturlig bunn og ikke være utformet på en måte som hindrer passasje for sjørret og ål. Slik rør er lagt ved dagens løsning er rørene under veien temporære vandringshinder, og ørret kan trolig kun passere disse ved middels til høy vassføring.

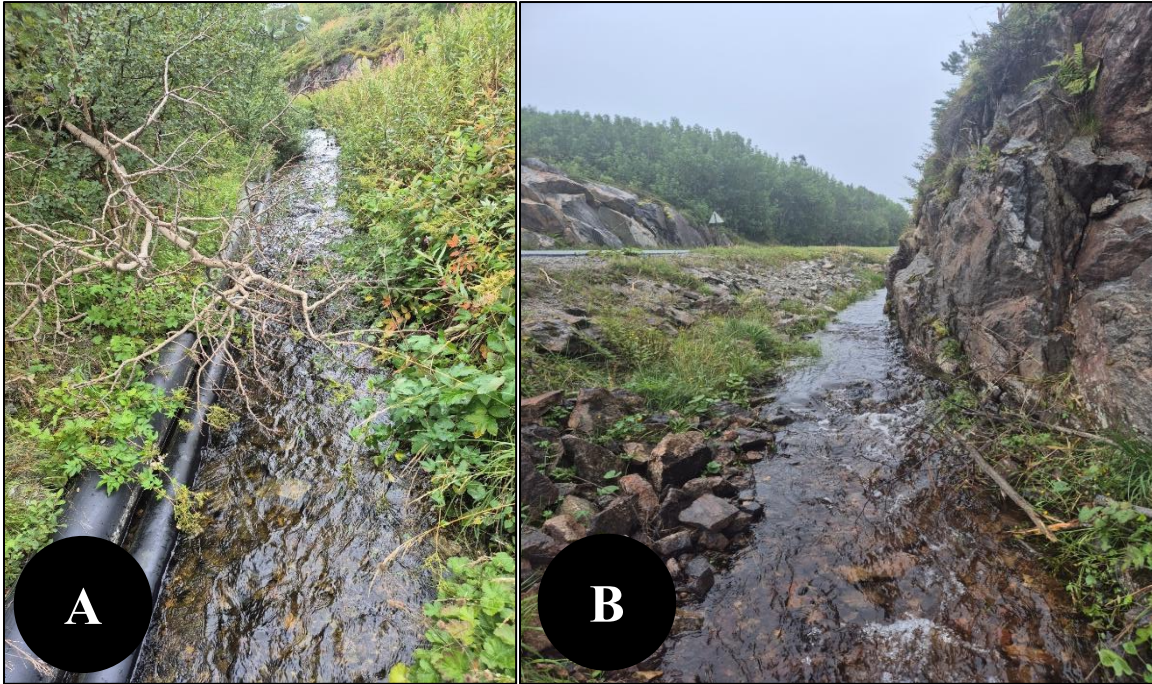
Utløpsbekken fra Tuvnesvatnet er i gjennomsnitt vurdert å ha svært dårlig habitatkvalitet, og bare ett segment oppnår god habitatkvalitet (**tabell 3**). Kvaliteten varierer fra god i segment 20, til svært dårlig i mange segment. Den dårlige habitatkvaliteten skyldes i stor grad mangelfull kantvegetasjon langs bekkens bredder, men også dårlig morfologi og substratkvalitet (**figur 2B** og **figur 2C**). Bekken består i hovedsak av stryk- og renne, med unntak av segment 6 og 13 som er klassifisert som gyteareal. Bekkeløpet framstår stort sett som naturlig (**figur 2A**). I deler av bekken og langs bekkeløpet ligger det rørledninger.

Figur 2. Habitatforhold og morfologiske inngrep i bekk fra Tuvnesvatnet. **A)** Rør i bekken, strekker seg over flere segment. **B)** I segment 18 er kantvegetasjonen mangelfull, noe som reduserer habitatkvaliteten.

Der det er mulig kan bekken renne åpent nordøst for nytt veikryss i stedet for i rør, som inntegnet i **Figur 8**. Det vil også være gunstig å reetablere kantvegetasjon, da dette vil føre til bedre skjul, mer næringstilgang og mindre eutrofiering. Utlegging av stein for å skape skjul for fisk kan også være gunstig for habitatkvaliteten. Det anbefales å engasjere en kompetent biolog for rådgiving ved gjennomføring av tiltak for bedring av livsmiljø i elven.

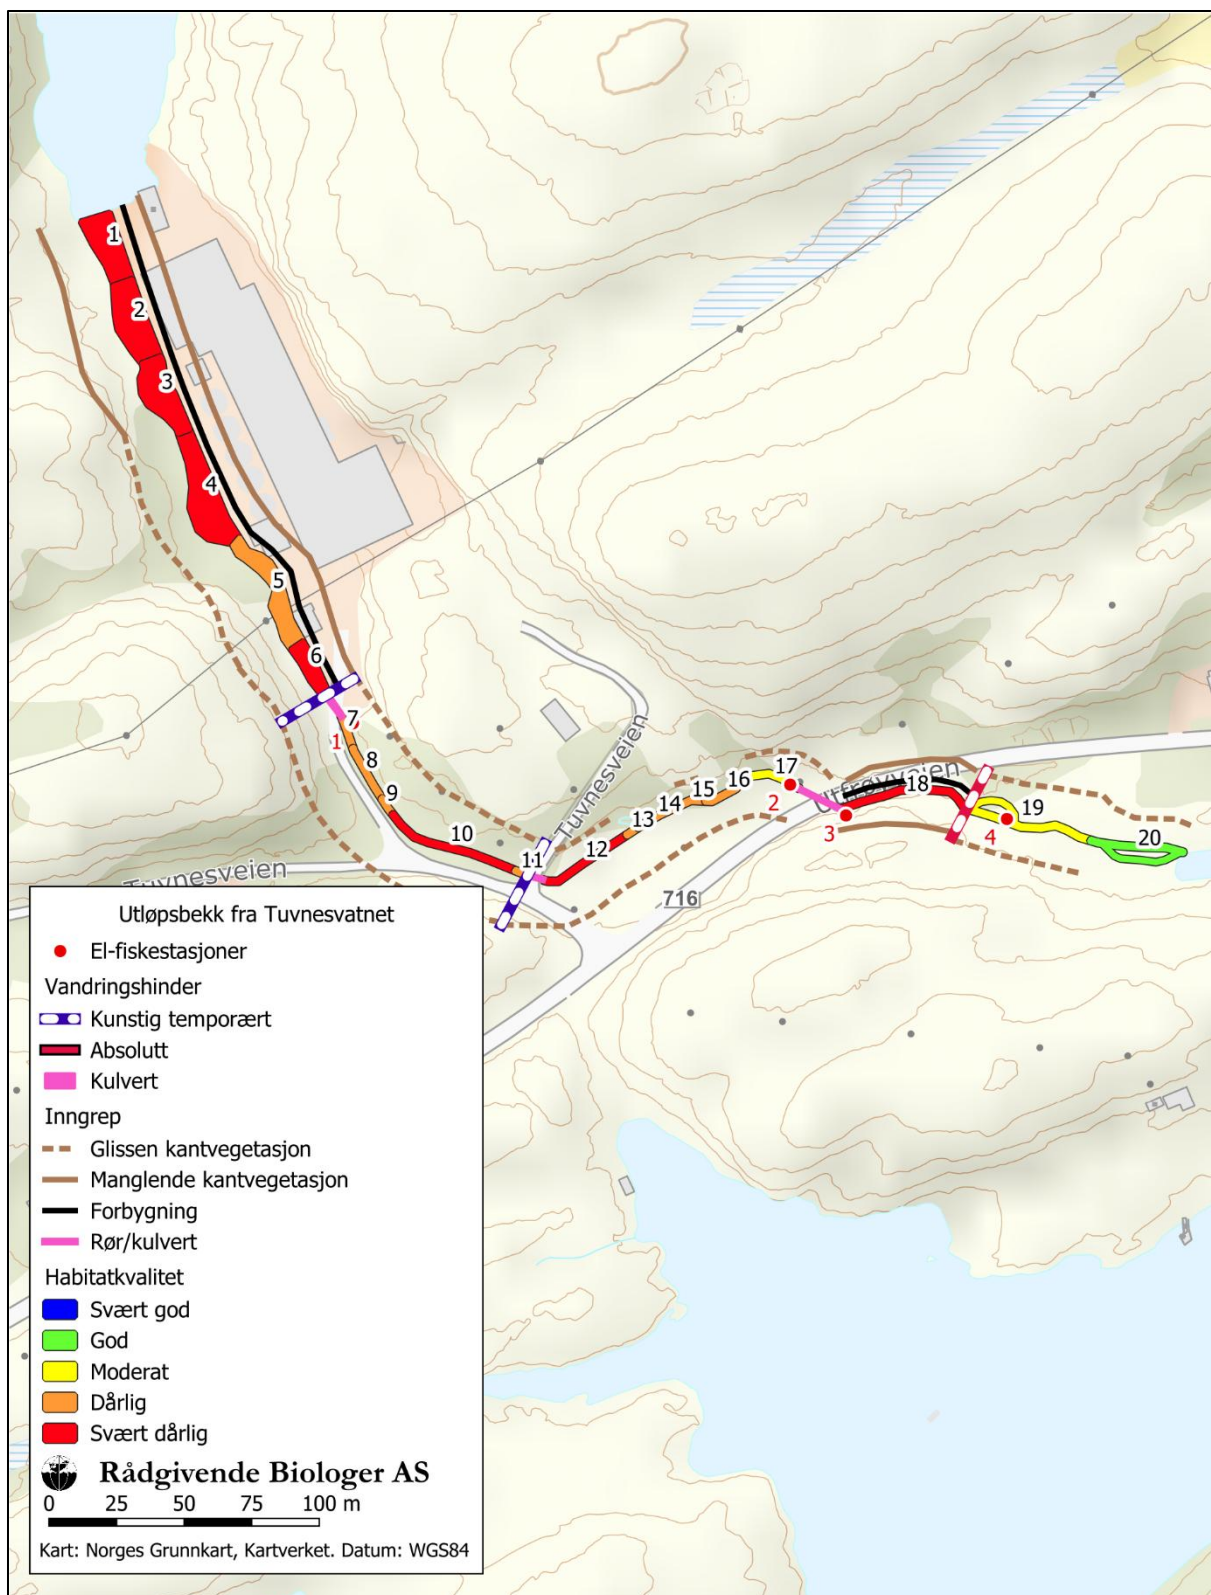
Det er en del morfologiske inngrep i bekken (se kart i **Figur 3**). Forutan bekkelukkingene er det ingen inngrep i bunn, men deler av bekken er forbygd, spesielt i nederste del. Kantvegetasjonen er stort sett glissen eller manglende i hele bekken. Nedbørfeltet til bekken er i liten grad påvirket av jordbruk. I sum er den morfologiske statusen i bekken vurdert som svært dårlig, i hovedsak grunnet manglende kantvegetasjon (**tabell 2**).

Figur 3. Oversikt over fysiske inngrep og nummererte segmenter i utløpsbekken fra Tuvnesvatnet. Segmentenes habitatkvalitet er vist med farger. Se **tabell 3** for detaljer om hvert segment.

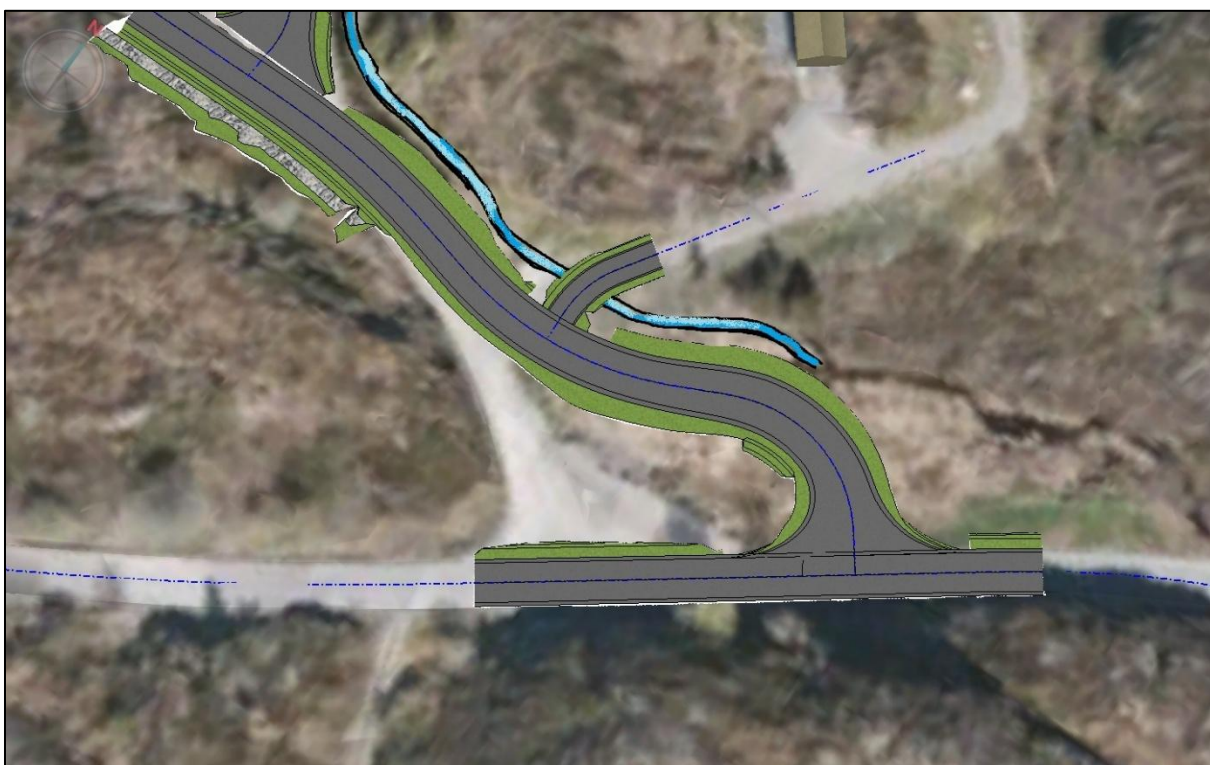
Figur 8. Forslag til plassering av bekkeløp øst for nytt veikryss.
