LANDSKAPSANALYSE SOLHAUGEN gnr 7 bnr 5 m. fl i FRØYA KOMMUNE

18. JANUAR 2022
KYSTPLAN AS
Utarbeidet av May I Andreassen

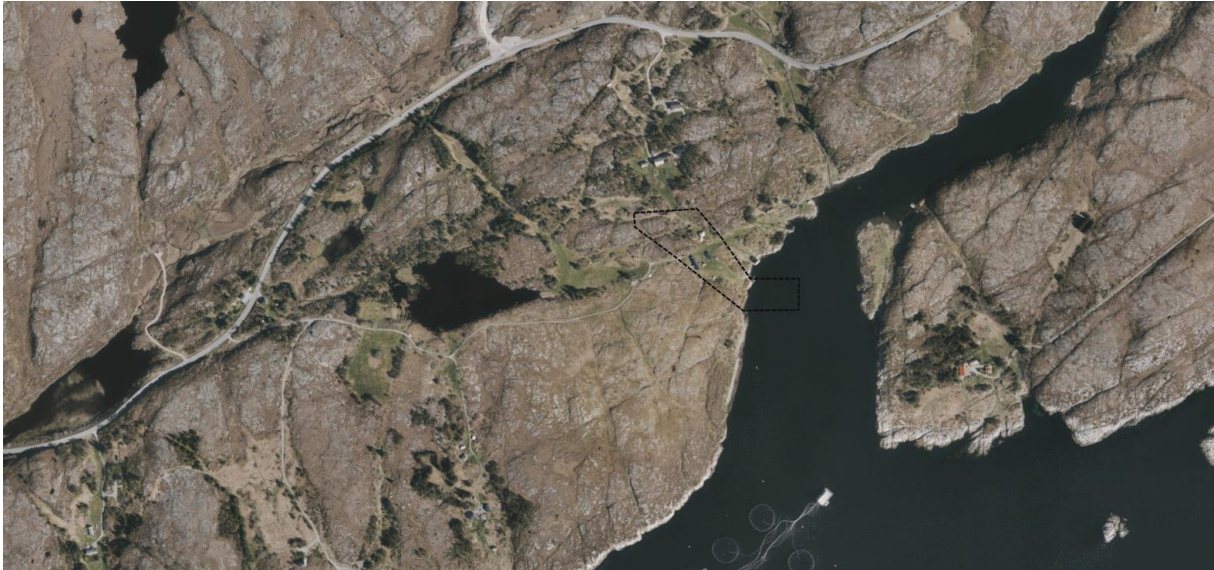
Figur 2 viser foto av planområde med omkringliggende areal

Området ligger mellom sjøen og hovedveien FV716. Landskapet kan beskrives som småkupert med noe bart fjell, da spesielt ned mot sjøen. Tilgrensende areal til planområdet er preget av aktivt beite. Dette har resultert i et flott kulturlandskap, her ligger også et lite vann (Skardsvågvatnet).

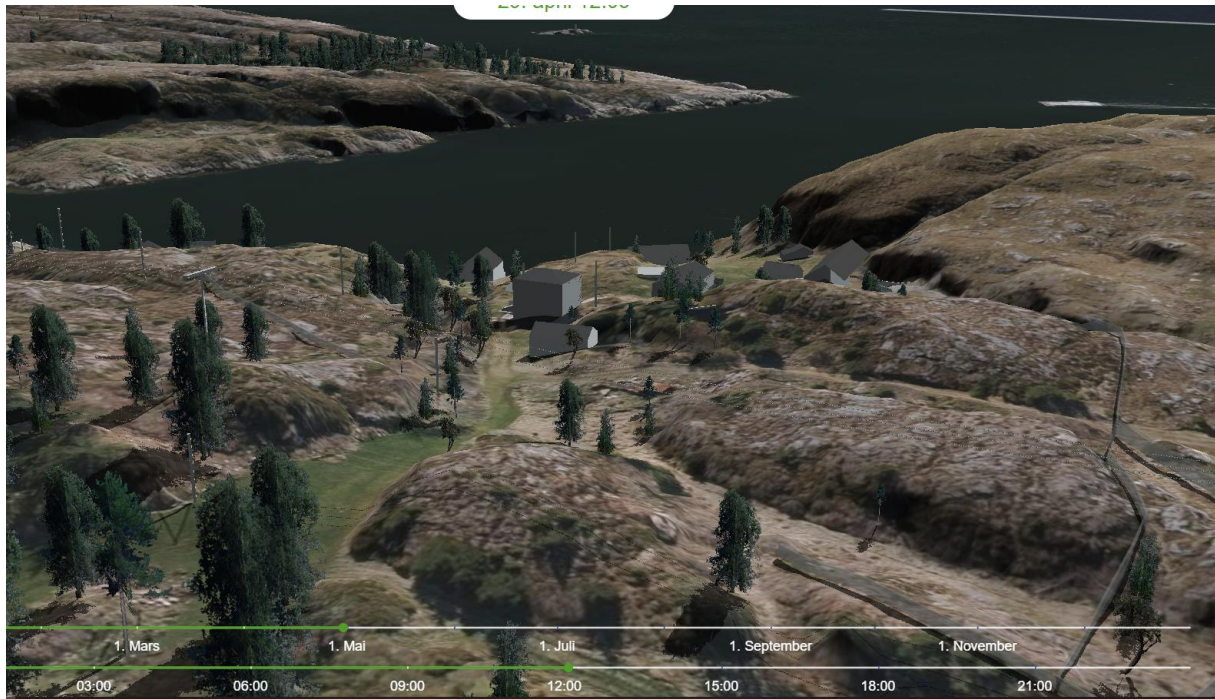
Figur 7 viser sol/skygge før utbygging. Her viser solforhold 7 mai kl 12.00 Kilde: Norkart sitt solkart

Området ligger med utsikten mot sør/øst, videre ligger det noen bergknauser i nord. Planområdet sol/skygge-forhold er belyst i en Sol/skygge analyse. Denne viser at det er relativt gode solforhold hele året, med unntak midtvinters som naturlig er.

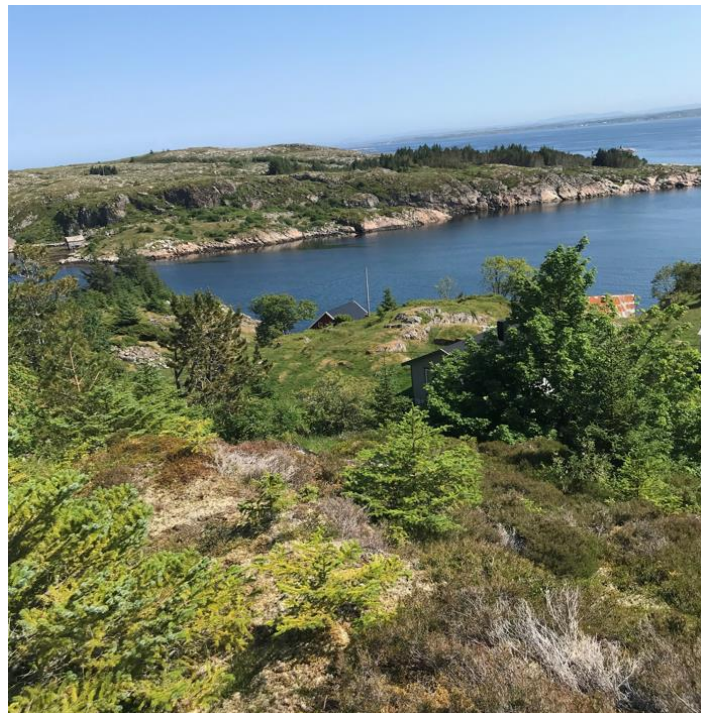
Figur 10 viser et område i planen med spredt vegetasjon
