# Halsen Rorbuer - Frøya kommune

Geoteknisk datarapport

Reguleringsplan

Dokumentnr. 21006-RIG01

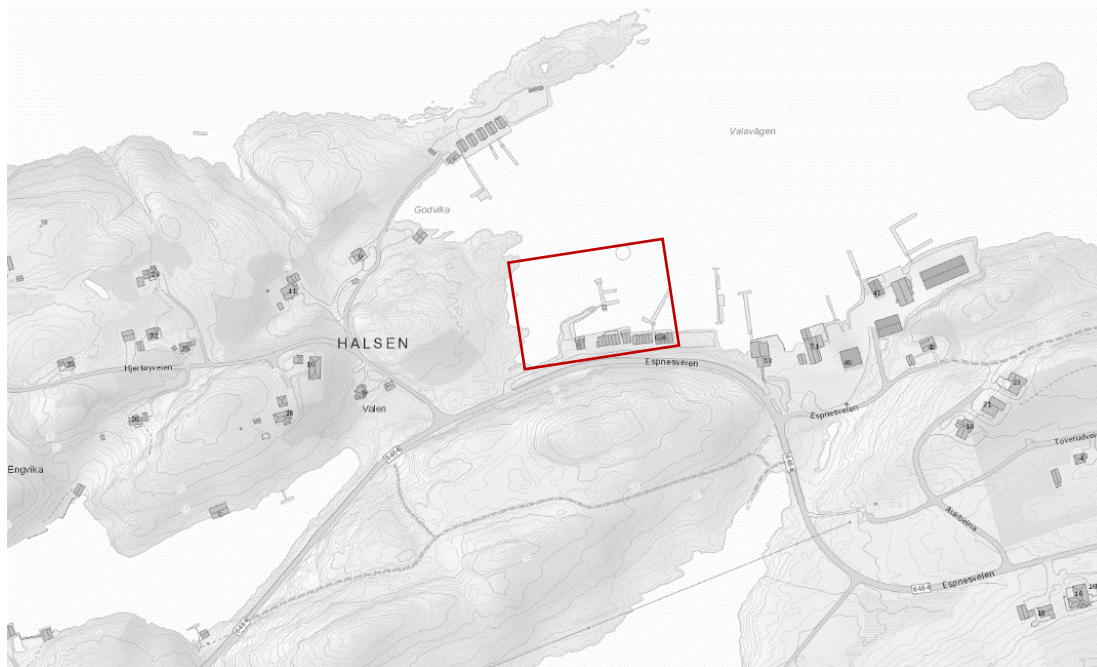
Figur 2 Relieffkart. Prosjektområdet er markert i rødt (Kilde: atlas.nve.no, hentet 08.03.2021)

Tiltaket ligger i sjøutfylling område langs Vedavågen. Øst for tiltaket ligger flere naust. Sør for tiltaket er Espnesveien på ca kote +5 m og videre sør kryss veien er et bart berg bakken opp til kote + 34,3 m.

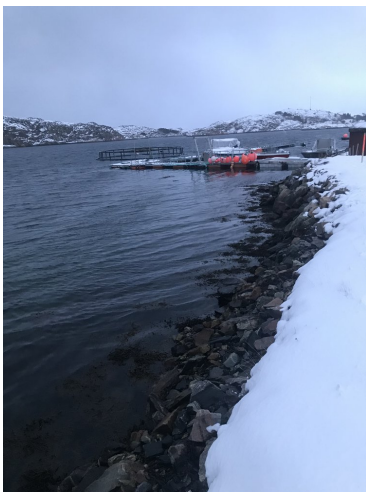
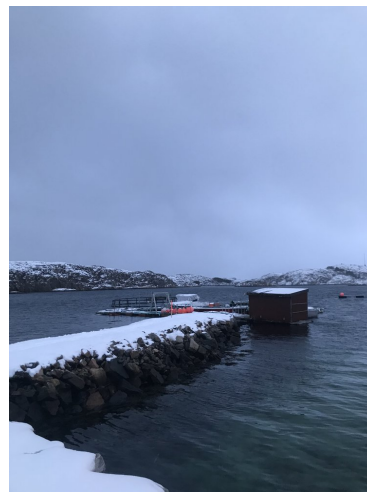
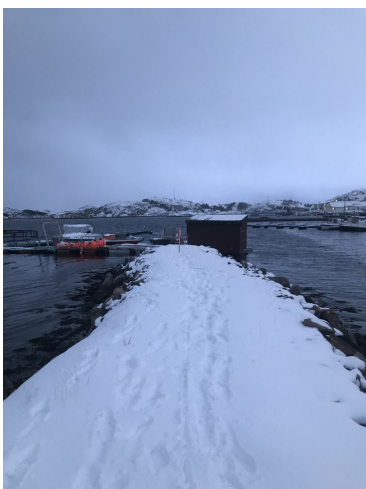
Posisjon	E1		
Feltarbeid utført av	<b>Lingen</b> Grunnboring		
Koordinater	Nord: 7066161,5 Øst: 480448,5 (EUREF89 UTM sone 32) Høyde: 1,6 (NN2000)		
Utskriftsdato	10.2.2021		
Vedleggnr.	B.I.1	Vedlegg til	21006-RIG01 Geoteknisk datarapport

Har hatt 5 forsøk/opstillinger på å komme gjennom fylling da borstenger går skjevt.

Ganske varierende fylling, endel tomrom i de første boringene.

Antatt fylling 0-4m.

Gjennom boring av blokk 0,2-0,6m, 2,9-3,3m og 3,4-3,9m.

Antatt berg på 12,2m.

Glippe i fjellet mellom 14,9-15,4m.

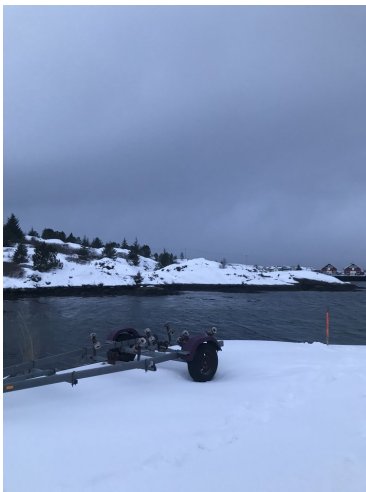
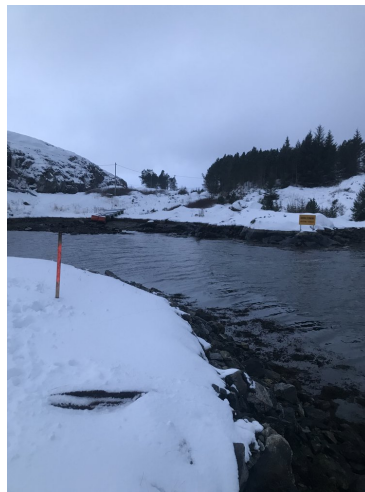
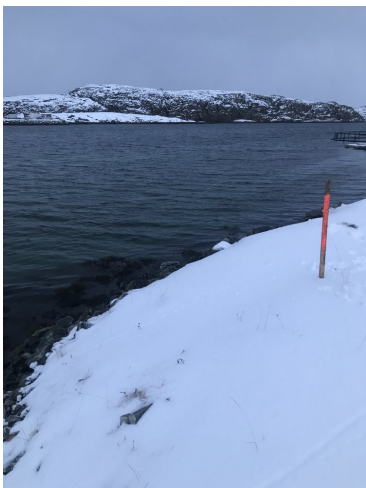
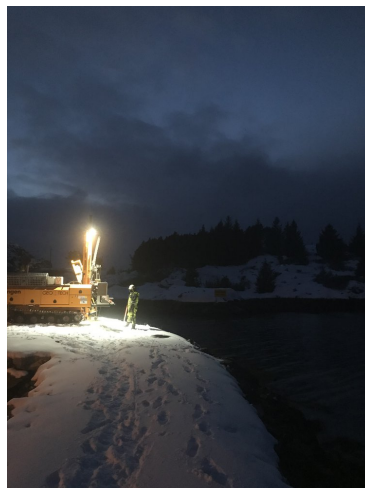
Posisjon	E2		
Feltarbeid utført av	<b>Lingen</b> Grunnboring		
Koordinater	Nord: 7066147,1 Øst: 480430,2 (EUREF89 UTM sone 32) Høyde: 1,9 (NN2000)		
Utskriftsdato	10.2.2021		
Vedleggnr.	B.I.2	Vedlegg til	21006-RIG01 Geoteknisk datarapport

Antatt fylling ca 0-2m.

Virker som om fylling består av "småstein".

Noe knasing mellom 2-2,6m og ett lite lag på 3,5m.

Faste masser fra 5,7m.

Antatt berg på 7,3m.

Trolig glippe i berget fra 10,2-10,5m.

Fra (m)	Til (m)	Ventetid (t)	Prøvenr. 1 (f.eks. på sylinder eller pose)	Prøvenr. 2 (f.eks. på hette)	Beskrivelse av materiale	Kommentar	Bilde
3	4		L1E8		Sand, gruskorn, skjell, stein/grus.		  9E2C1207-39F8-44A5-BB0C-BD7DA78DA947.jpeg
4	5		L1E9		Lys grå sand, skjell, gruskorn, silt.		  70C3F346-CE76-4604-9DE9-F2BD1A4B29C7.jpeg
5	6		L1EA		Sand, silt, skjell, gruskorn.		  12951BDA-A542-40AE-A074-9AF366837969.jpeg

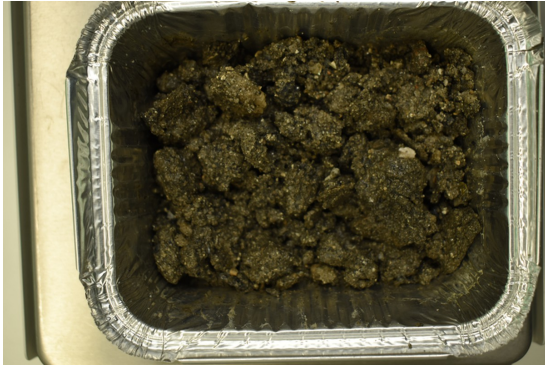
#### 3.1.1 Posisjon E2: Prøve L1E8 (Dybde 3,000 til 4,000 m)

Visuell klassifisering: Veldig sandig GRUS

15,9 %

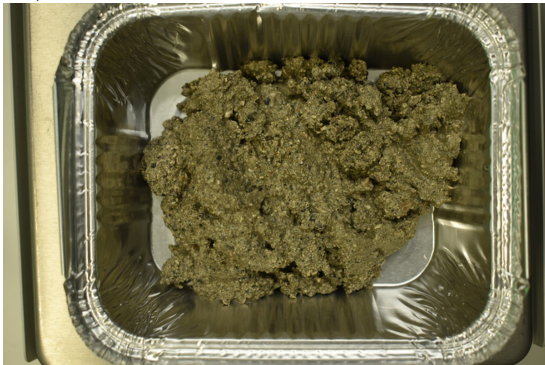
### 3.1.2 Posisjon E2: Prøve L1E9 (Dybde 4,000 til 5,000 m)

Visuell klassifisering: Veldig sandig SILT

30,2 %

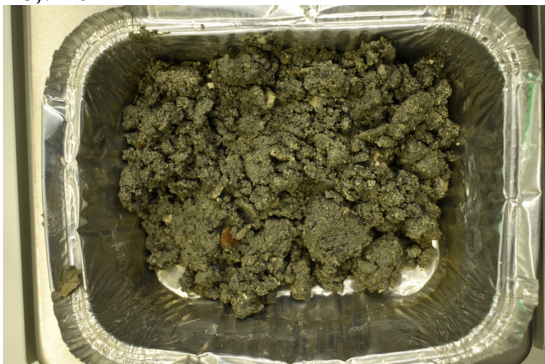
### 3.1.3 Posisjon E2: Prøve L1EA (Dybde 5,000 til 6,000 m)

16,9 %

Visuell klassifisering: Veldig sandig GRUS
