# B-undersøkelse for lokalitet Ilsøya 2

NS 9410:2016

På oppdrag fra Måsøval AS har Åkerblå AS utført en B-undersøkelse i forbindelse med omsøkt arealendring ved lokalitet Ilsøya 2.

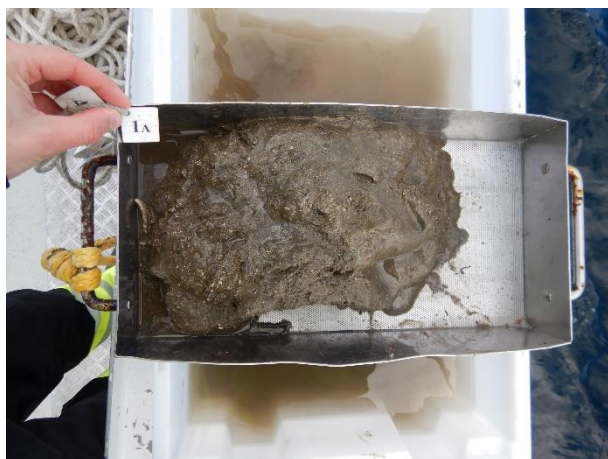
**Sensoriske vurderinger:** De sensoriske vurderingene viste i hovedsak et lyst sediment, uten lukt og fast konsistens. Det ble registrert misfarge og myk konsistens ved stasjon 1. Det ble ikke registrert gass- eller slamdannelse. 9 av 10 ble vurdert til best tilstand ved gjeldende parametergruppe. Samlet fikk de sensoriske vurderingene tilstand 1.

Resultatene fra B-undersøkelsen viste et meget godt sedimentmiljø, med unntak av en stasjon som var misfarget og myk. Ved denne stasjonen (st. 1) bestod sedimentet i hovedsak av silt, med innblanding av hhv. skjellsand og sand. Silt har ofte en mørkere farge enn eks. sand, som kan forklare fargen, og konsistens kan være knytt til et naturlig mykt sediment. Stasjon 1 lå øst i anlegget og ved det dypeste punktet. Man forventer finere sedimenttyper og større ansamling av organisk materiale ved dypere områder, som kan bli mindre påvirket av for eksempel strømforhold. Dette understøttes av strømmålinger utført ved lokaliteten viste vannføring i hovedsak mot sørøst, og også funn av algerester.

Bilder nedenfor viser sedimentprøver før (A) og etter (B) vask ved respektive stasjoner (St.1-St.10).
