# B-undersøkelse

Bukkholmen S (12361), Måsøval Drift AS

Feltdato: 04.02.2025  
Rapportnummer: 110214298-3001-01-001

| Rapporttittel: | B-undersøkelse Bukkholmen S (ny lokalitet) |

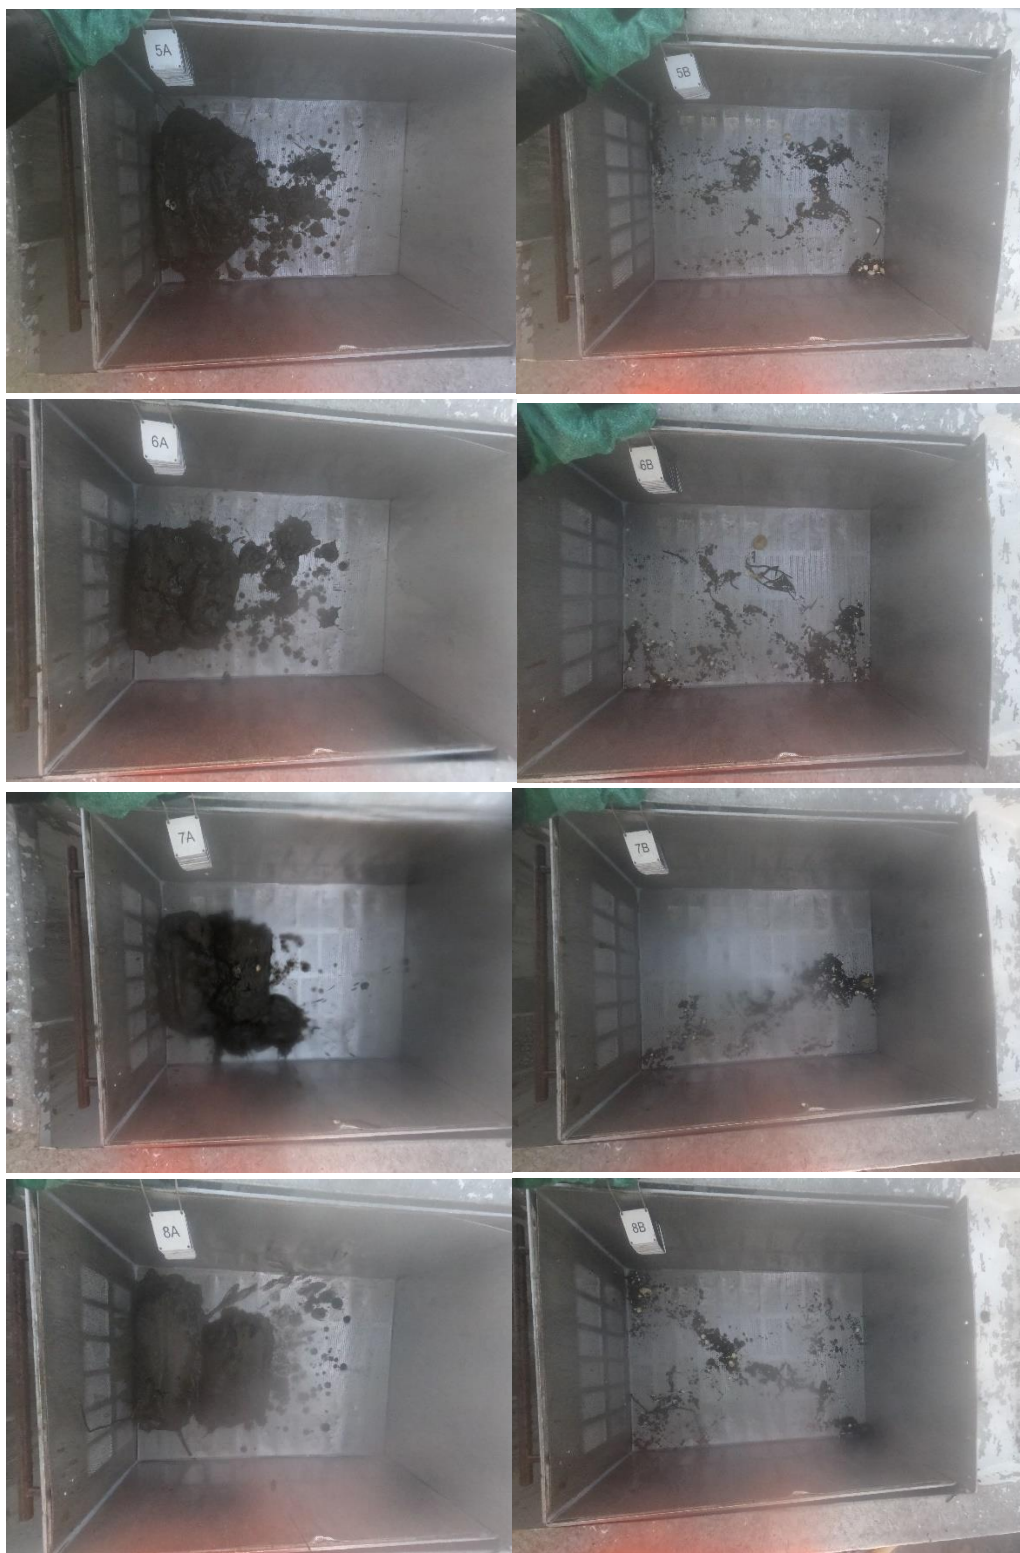
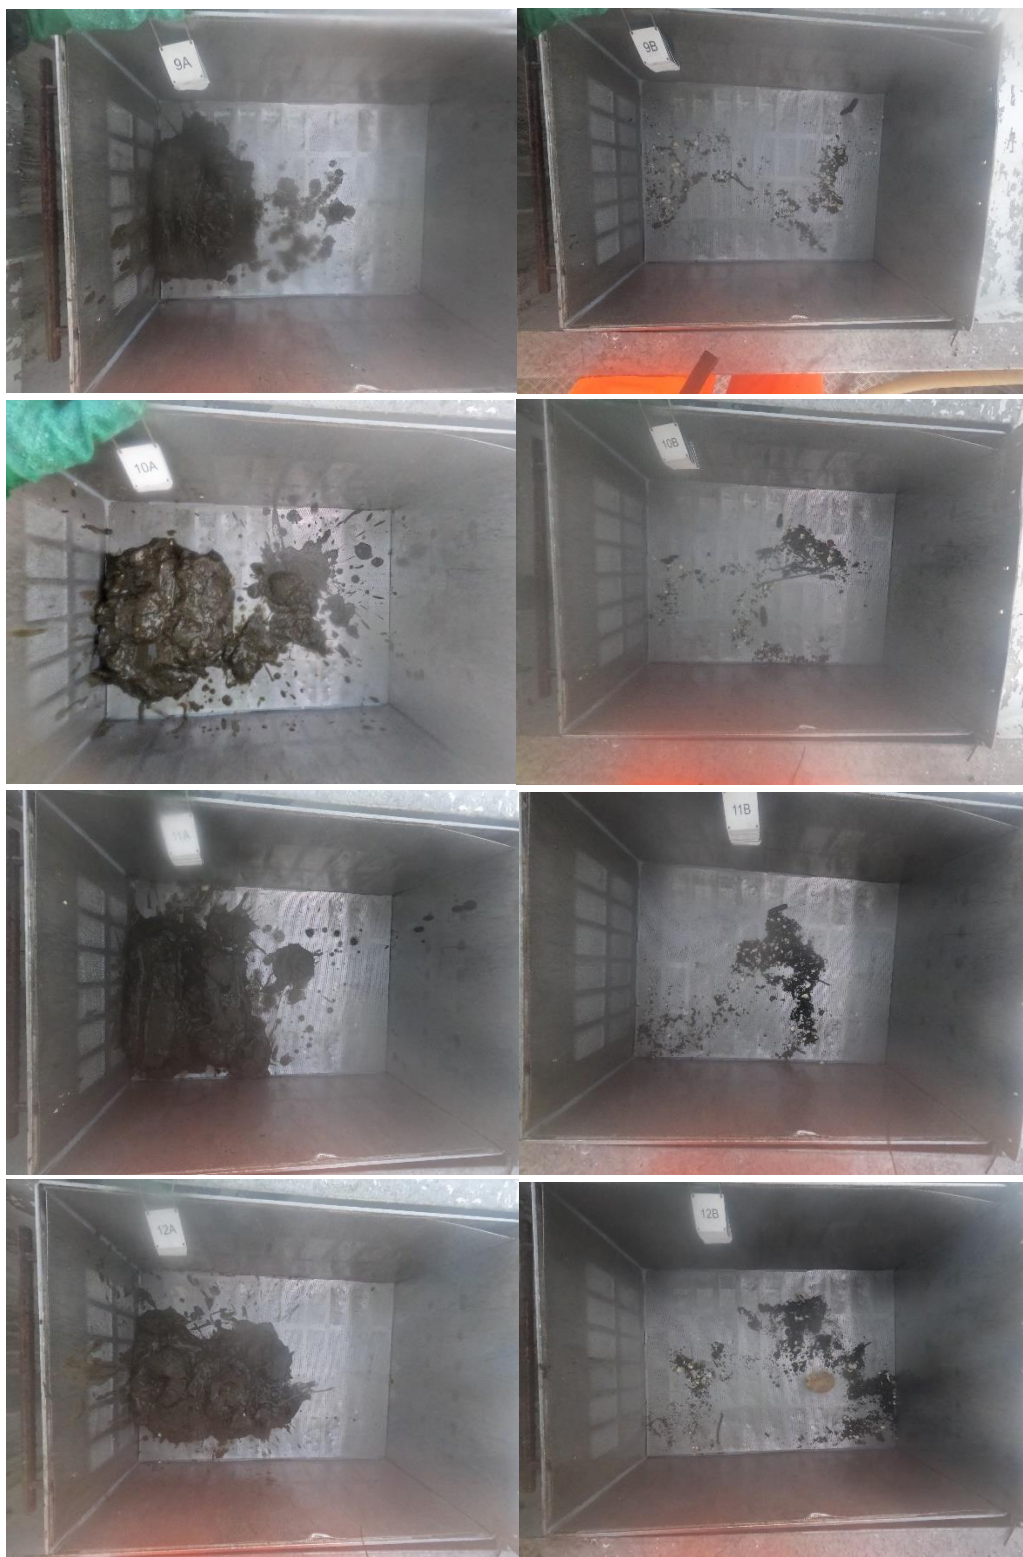
### Vedlegg 1 – Bilder fra prøvestasjoner

**Type sediment:** Sedimentet bestod av sand og skjellsand med noe innslag av Grus. 9 av 12 stasjoner var bløtbunn og de 3 stasjonene var hardbunn.

**Bunnfauna:** Det ble registrert bunngravende børstemark mellom 1 til 30 individer ved samtlige prøvestasjoner, med unntak av stasjon 1 som var uten dyr.

**Sensoriske målinger:** Det ble registrert lys/grå sediment ved samtlige stasjoner, og ingen annen form for sensorisk belastning, med unntak av brun/sort sediment og mykere konsistens ved stasjon 8 og 9. Indeksen for sensoriske parametere var 0.15 – tilstand 1, beste tilstand.

Bilder nedenfor viser sediment fra grabb. Lapp indikerer stasjonnummer.
