NOTAT

OPPDRAAG	Regulering Oppheim, Frøya kommune	DOKUMENTKODE	10217025-RIG-NOT-001
EMNE	Vurdering av områdestabilitet	TILGJENGELIGHET	Åpen
OPPDRAAGSGIVER	Thomo Eiendomsutvikling AS	OPPDRAAGSLEDER	Anders Samstad Gylland
KONTAKTPERSON	Oddhild Fausa (WSP)	SAKSBEHANDLER	Sivert Eidsmo
KOPI		ANSVARLIG ENHET	10234011 Geoteknikk Midt

Vurdering av områdestabilitet

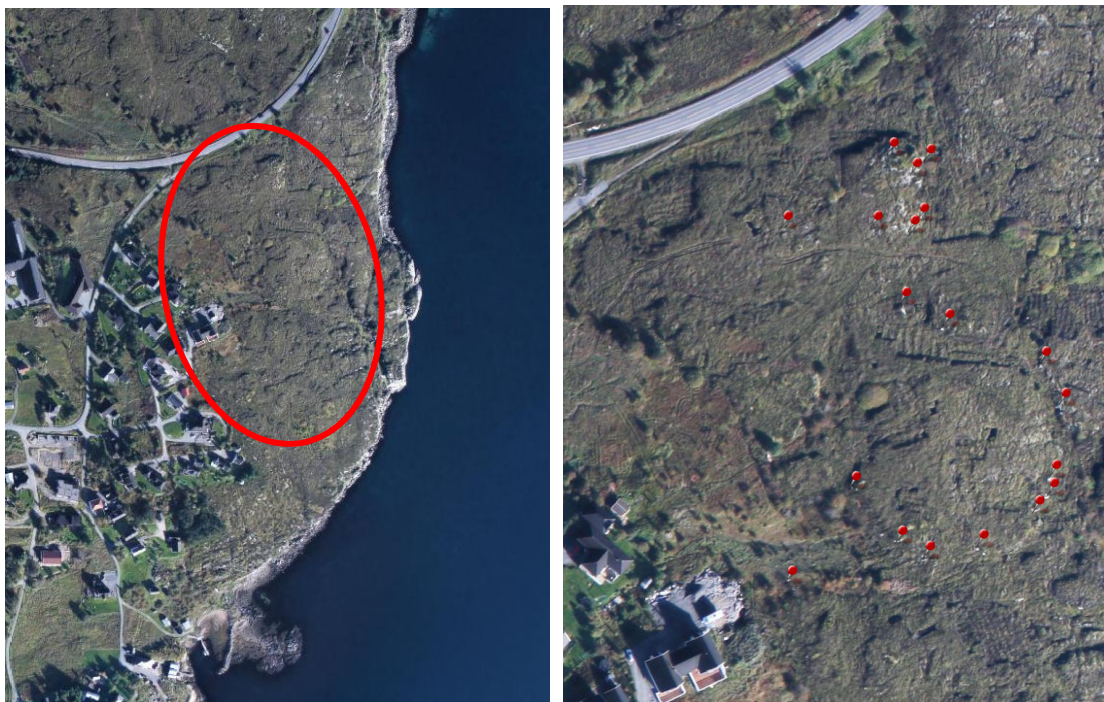
Figur 2 viser flyfoto fra området. Flyfoto viser at området i hovedsak består av myr. Berg i dagen er markert med røde nåler.

Figur 2 Flyfoto fra planområdet. Områder med berg i dagen er markert med røde prikker. Hentet fra kart.finn.no.

Kvartærgeologisk kart viser at utbyggingsområdet ikke består av marine avsetninger. Det er områder mot sør-vest som har marine avsetninger, men disse ligger lavere i terrenget og er avgrenset fra planområdet av et område med tynt humus-/torvdekke. Flyfoto viser i tillegg berg i dagen flere steder på området samt mot sjø i øst. Det kan dermed sies at det ikke er materialer på tiltaksområdet som har potensiale for at et områdeskred kan skje.
