# Undersøkelse av sedimentmiljø ved Storflua

**08.09.2022**

**SINTEF Ocean AS**

| Rapportinformasjon | | |
|---|---|---|
| 105187-01-001 | 27.09.2022 | 08.09.2022 |

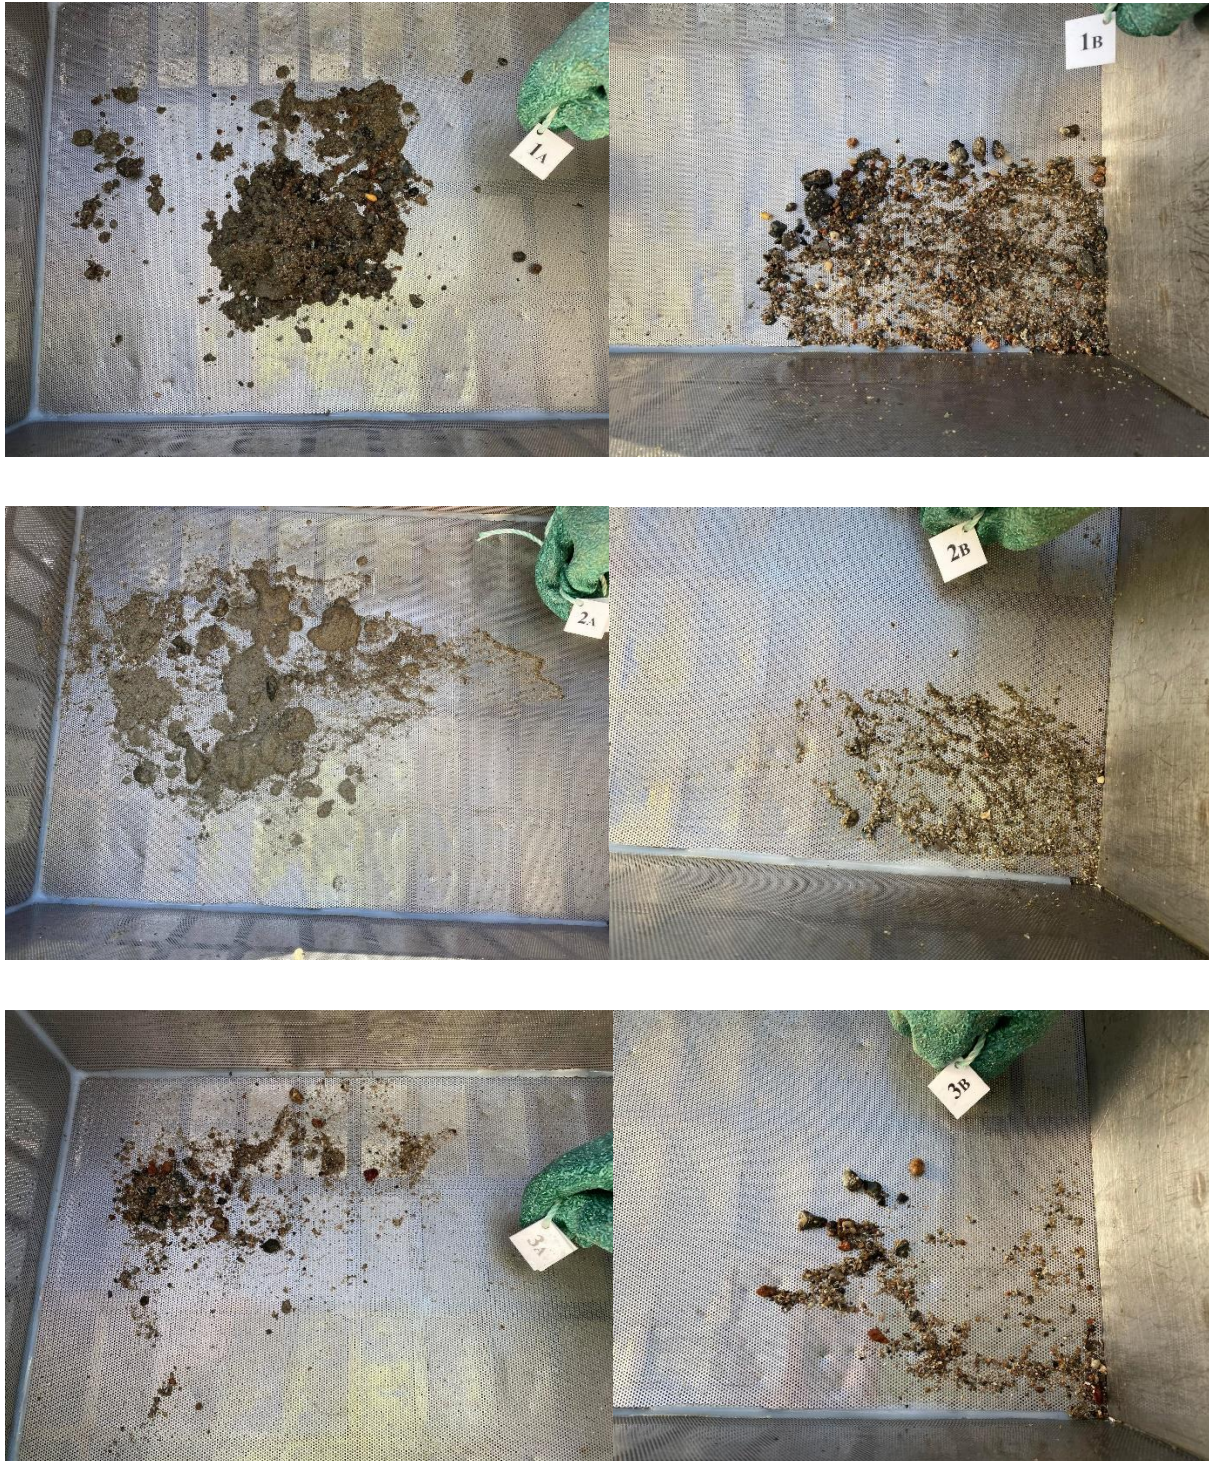
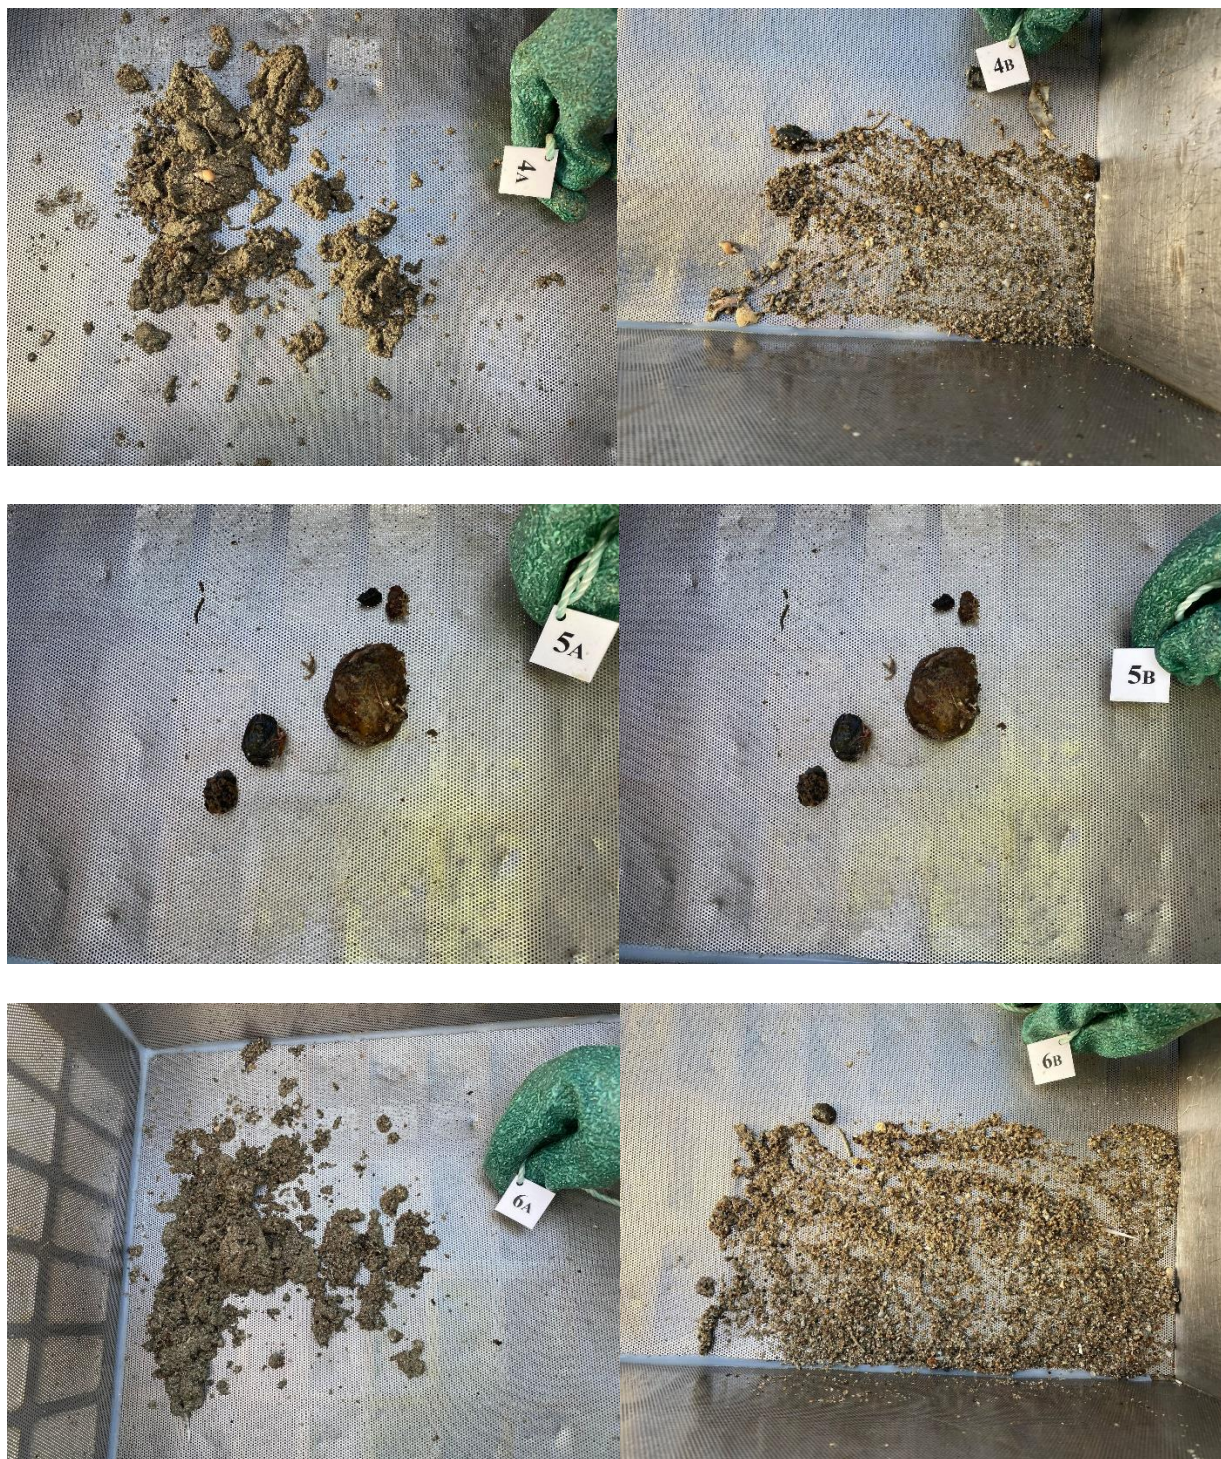
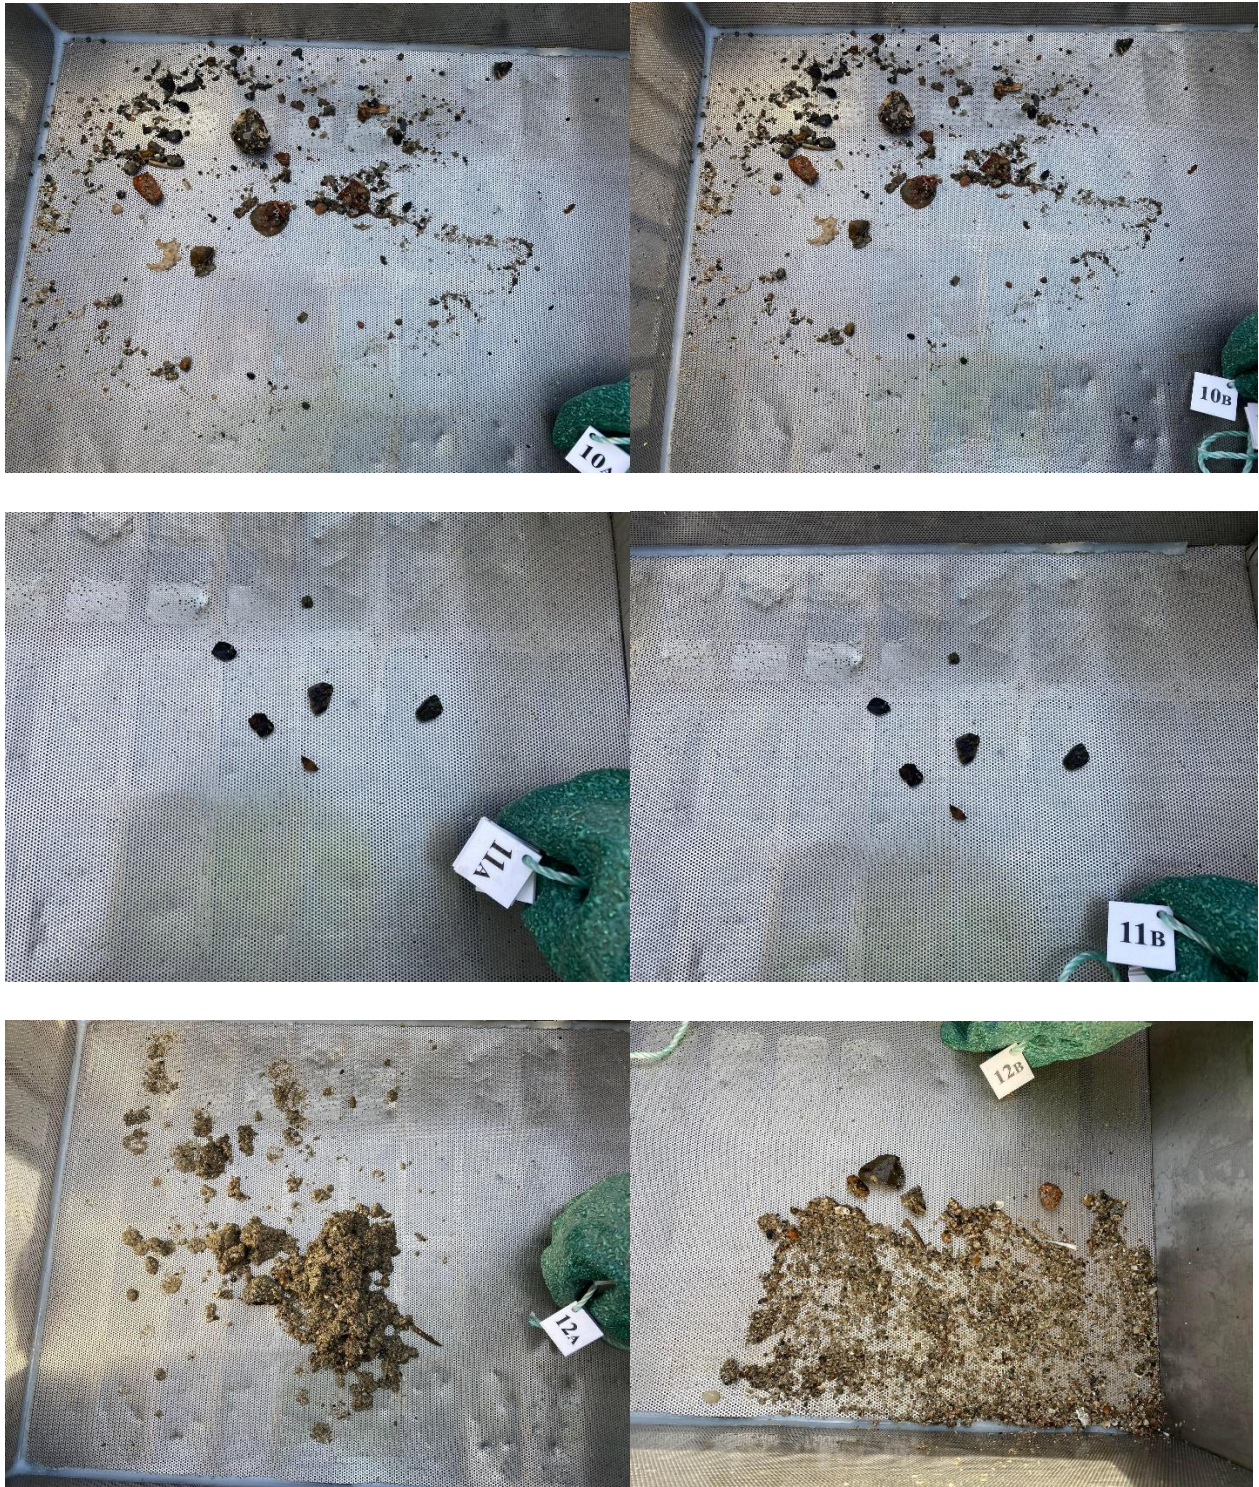
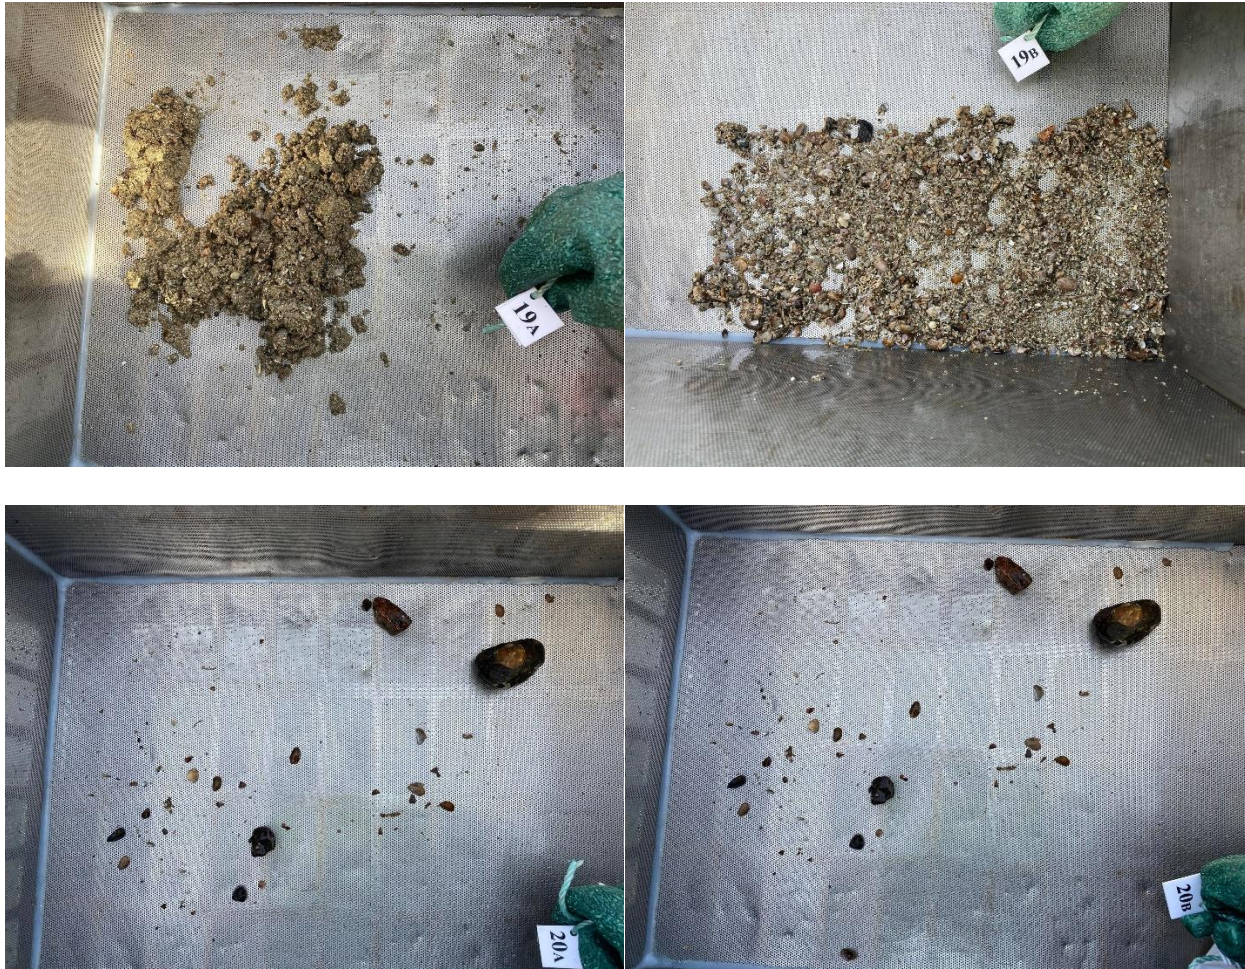
**Type sediment:** 10 av 20 prøvestasjoner inneholdt sediment, som i hovedsak bestod av skjellsand, med flere innslag av grus og sand. Det ble også registrert hardbunn ved ti stasjoner, hvorav ni ble dokumentert som steinbunn, og én som fjellbunn.

**Fauna:** Det ble funnet fauna i 12 av 20 prøver, og bunngravende børstemark ved 11 av dem (st. 1-7, 10, 13, 15 og 18). Individtettheten av børstemark var mellom to til ni. Det ble også registrert skjell (st.1, 4, 5, 10 og 16) og pigghuder (st. 10, 13, 16 og 18).

Bilder nedenfor viser sediment og ferdig vasket prøve ved stasjonene.

**Bilde merket 1A,2A,3A...osv = sediment**

**Bilde merket 1B, 2B, 3B....= ferdig vasket prøve**
