# B-undersøkelse for lokalitet Hingsskjæret

NS 9410:2016

| A. Informasjon oppdragsgiver | | | |
|---|---|---|---|
| Rapport-nummer | 102886-01-001 | Lokalitetens navn | Hingsskjæret |

Åkerblå AS har på oppdrag fra Mowi ASA utført en B-undersøkelse på lokalitet Hingsskjæret. Det har ikke vært produksjon på lokaliteten tidligere. Denne B-undersøkelsen er derfor den første som har blitt utført på lokaliteten, og er utført i forbindelse med en forundersøkelse av området hvor anlegget ønskes plassert.

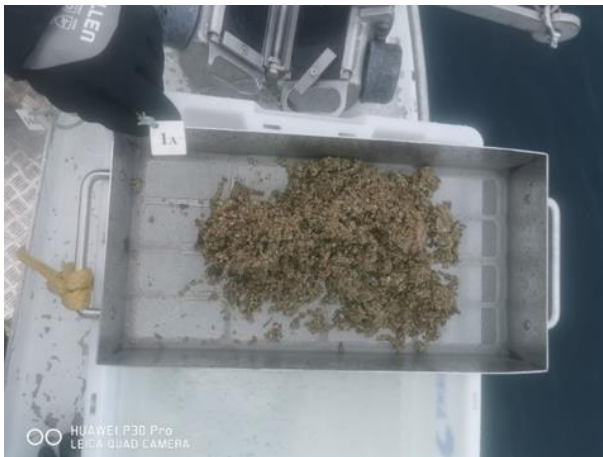
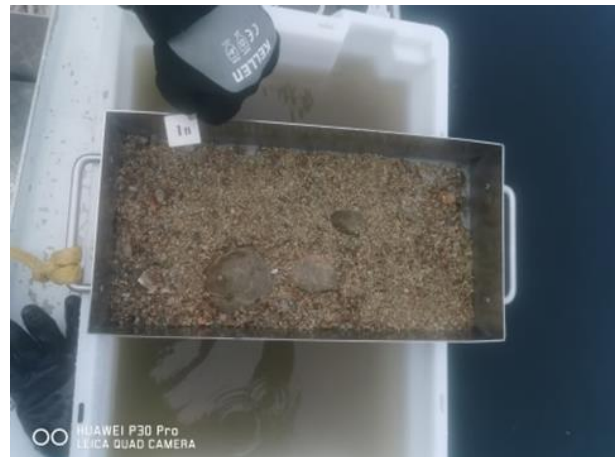
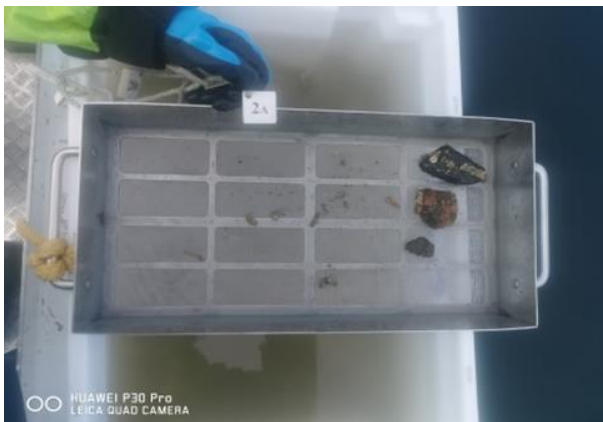
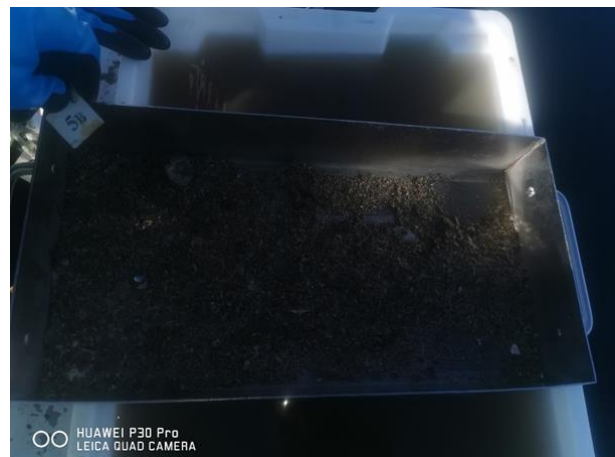
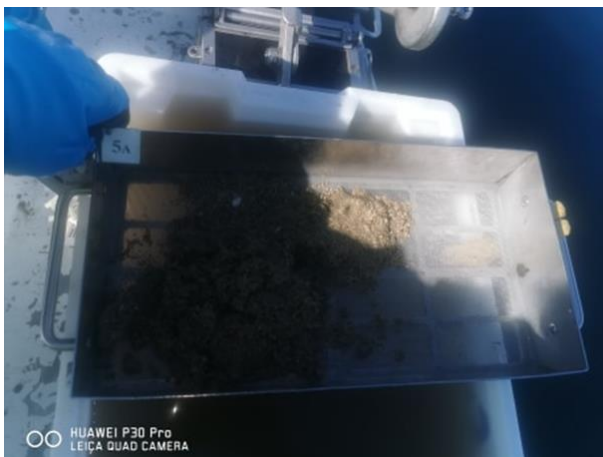
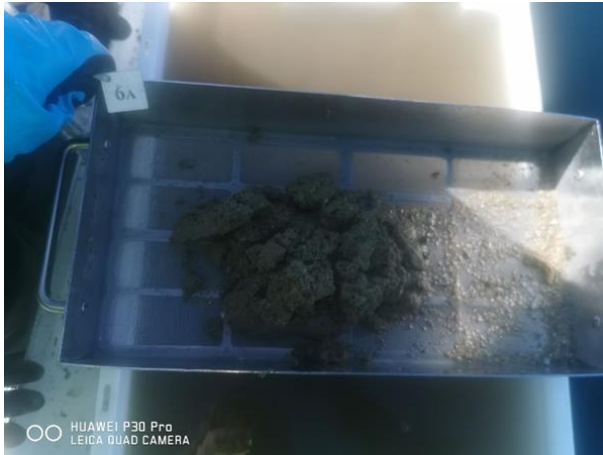
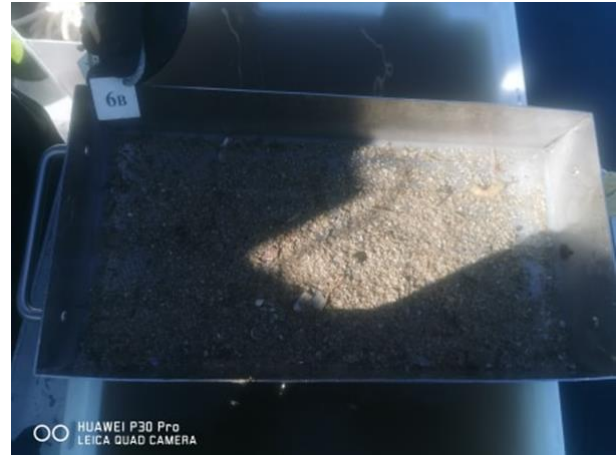
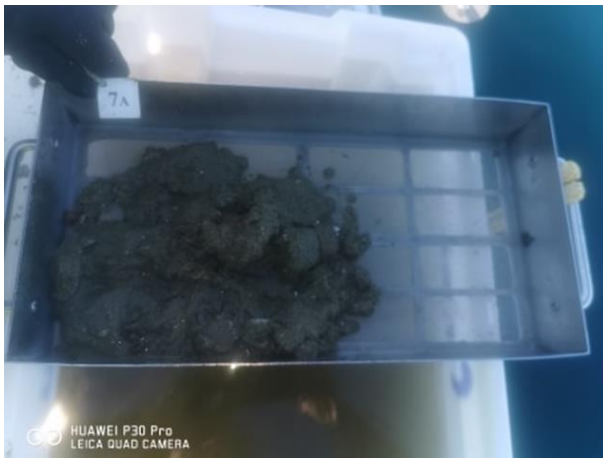
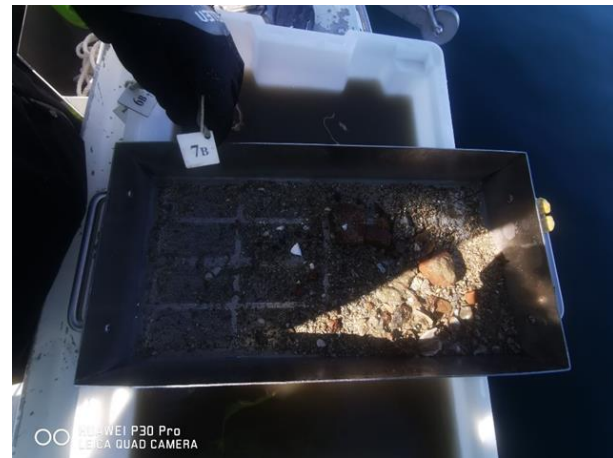
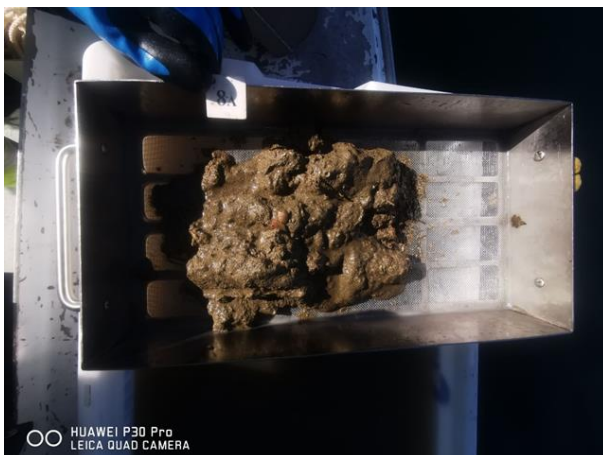
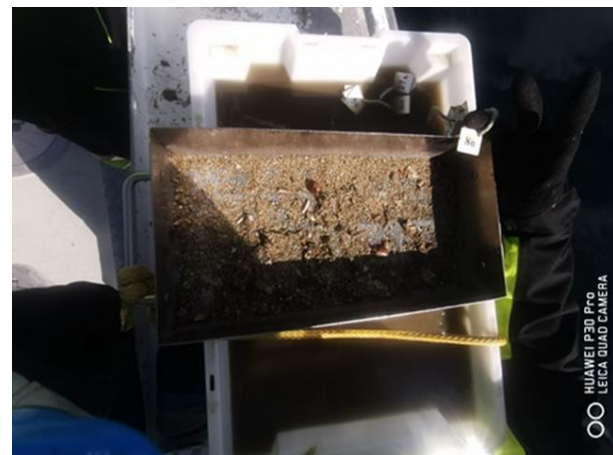
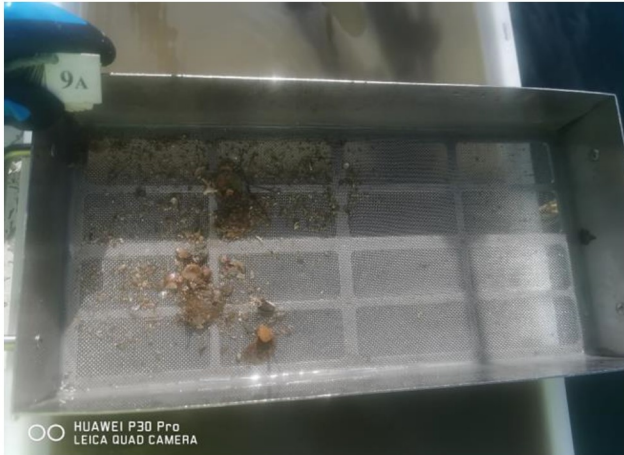
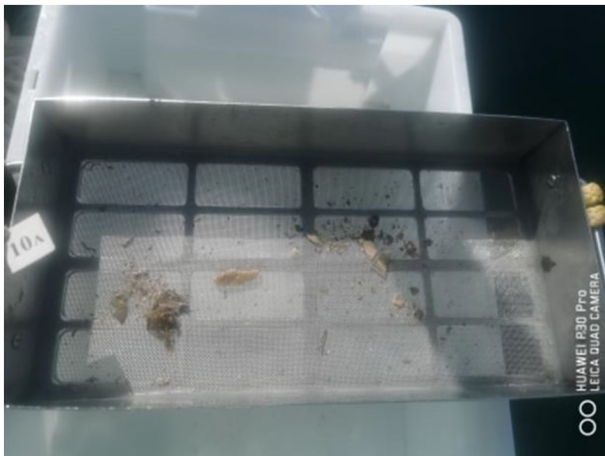
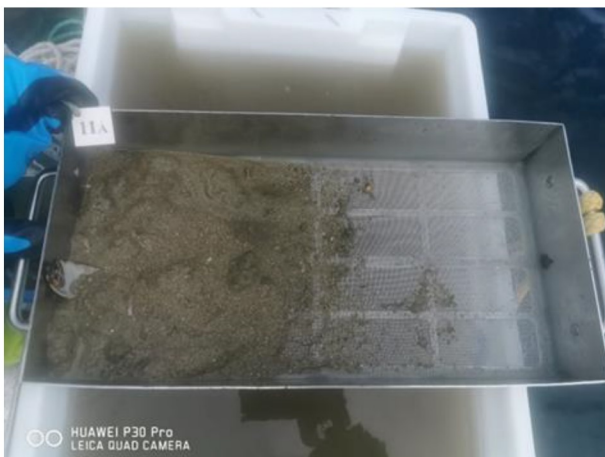
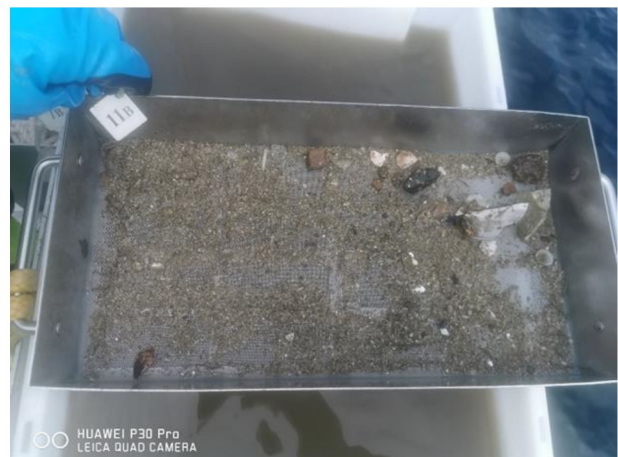
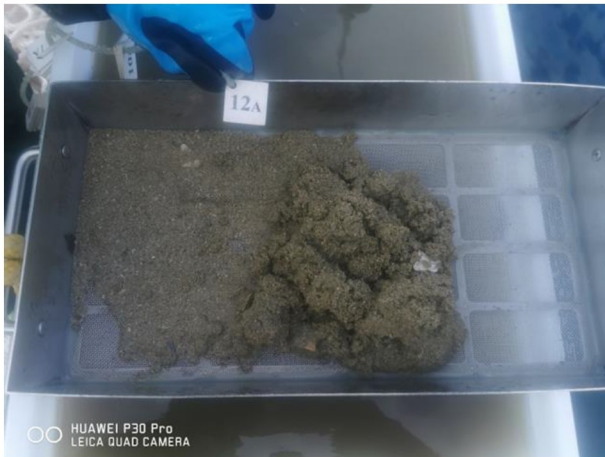
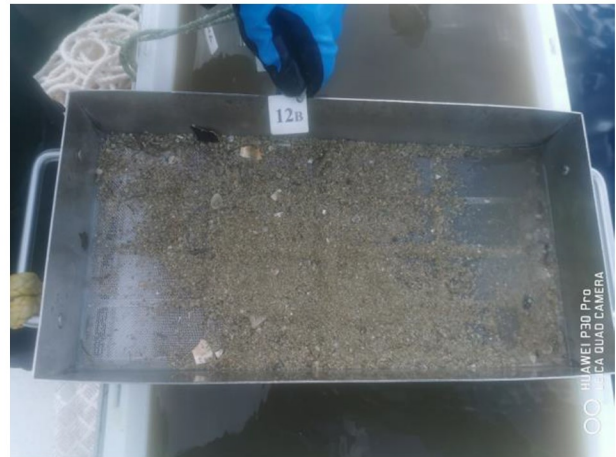
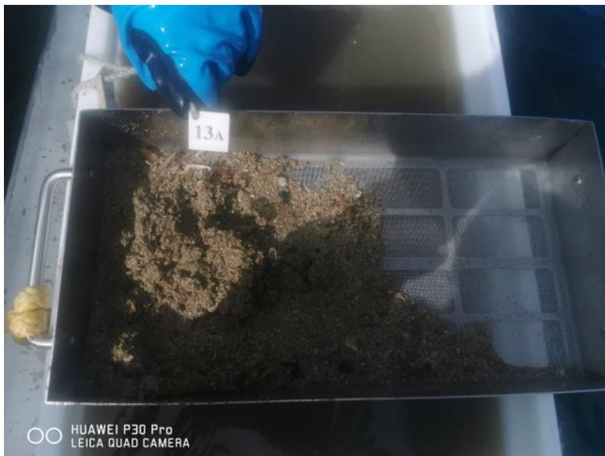
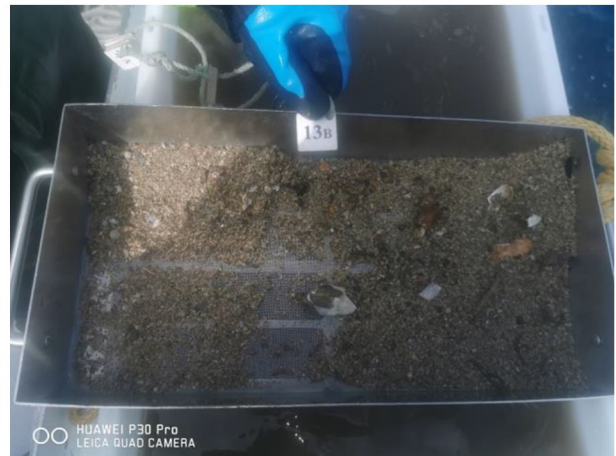
**Vedlegg 2 – Bilder fra prøvestasjoner**

Bilder nedenfor viser sediment (A) og ferdig vasket prøve (B) ved stasjonene.

**Fauna:** Det ble registrert bunngravende børstemark ved 12 av 13 prøvestasjoner. Antall børstemark varierte mellom to og 17 i hver prøve. Det ble også observert skjell ved fem stasjoner og krepsdyr ved to stasjoner. Det ble observert koraller som var små i størrelse (1-2,5 cm) ved stasjon 10 og 13 (Se Vedlegg 2 – Bilder fra prøvestasjoner). Det ble også observert svamp og anemoner.
