Geologisk vurdering

Gnr 9 Bnr 22, 123

Hammarvikbukta

Frøya kommune

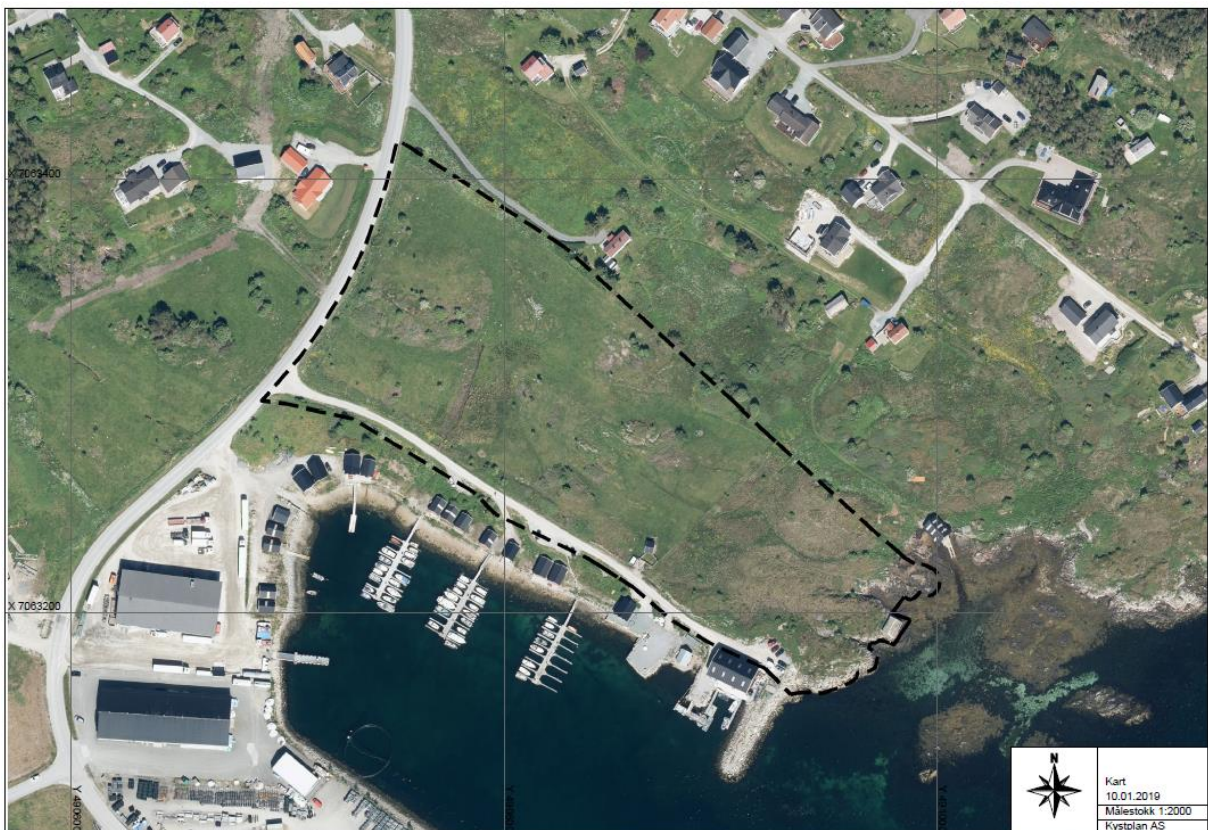
Figur 4 Reguleringsareal inntegnet på Ortofoto (Kystplan)

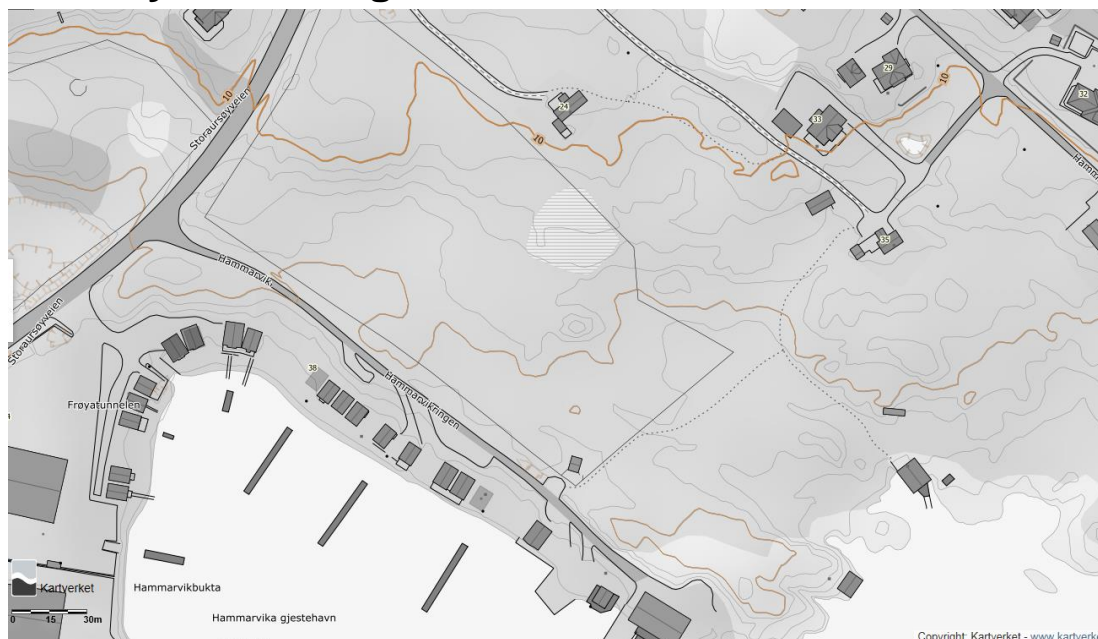
Figur 5 Grunnkart (Kartverket)

Det er utført terrengeanalyse basert på grunnkart (figur 4), satellittdata (figur 6) og historisk flyfoto (figur 7).

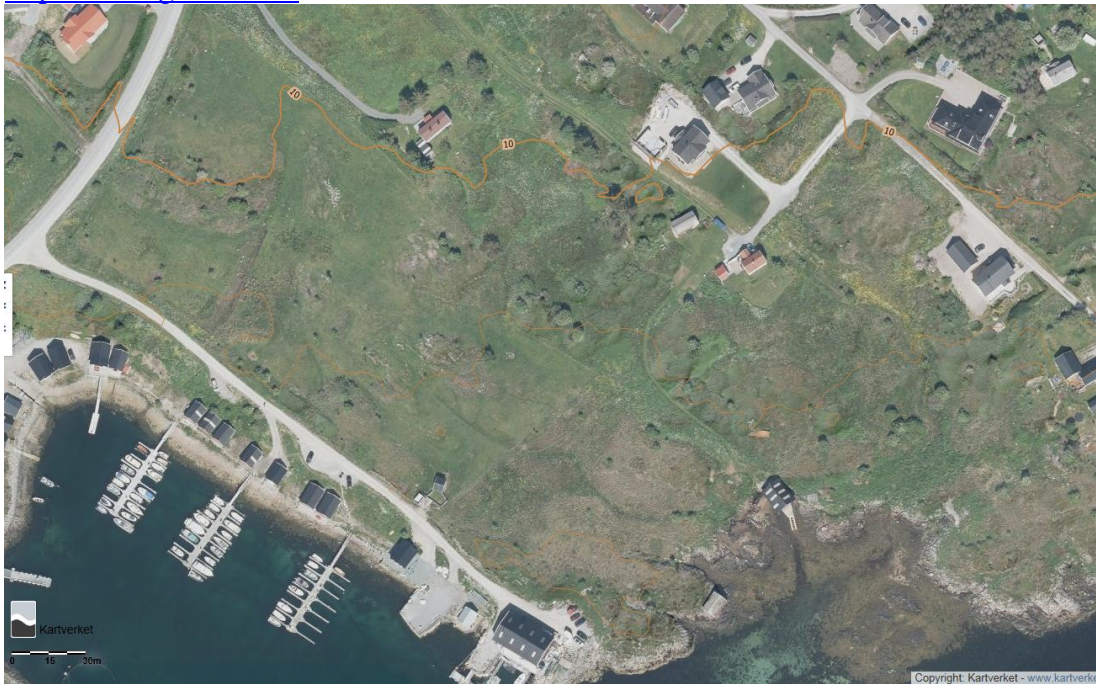
Figur 6 Området sett fra luften.

Det er utført terrengeanalyse ved hjelp av studier av flyfoto/skråfoto tilgjengelig gjennom <http://www.geodata.no>

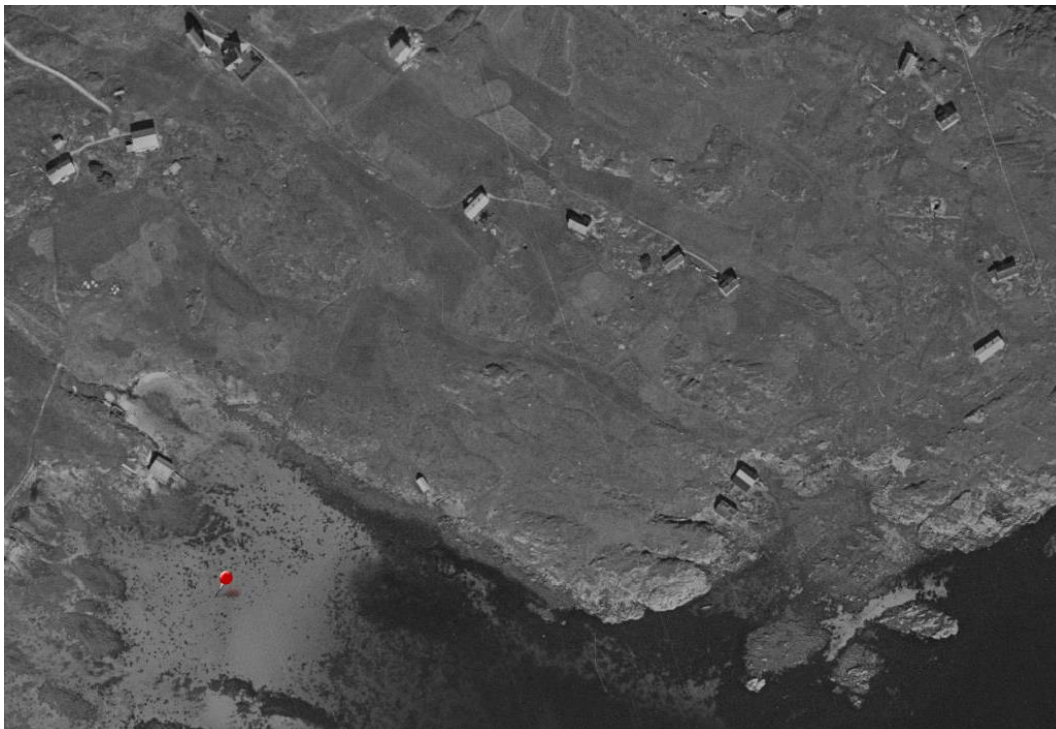
Figur 7 Historisk foto 1954. Fjell godt synlig i fjæresonen.

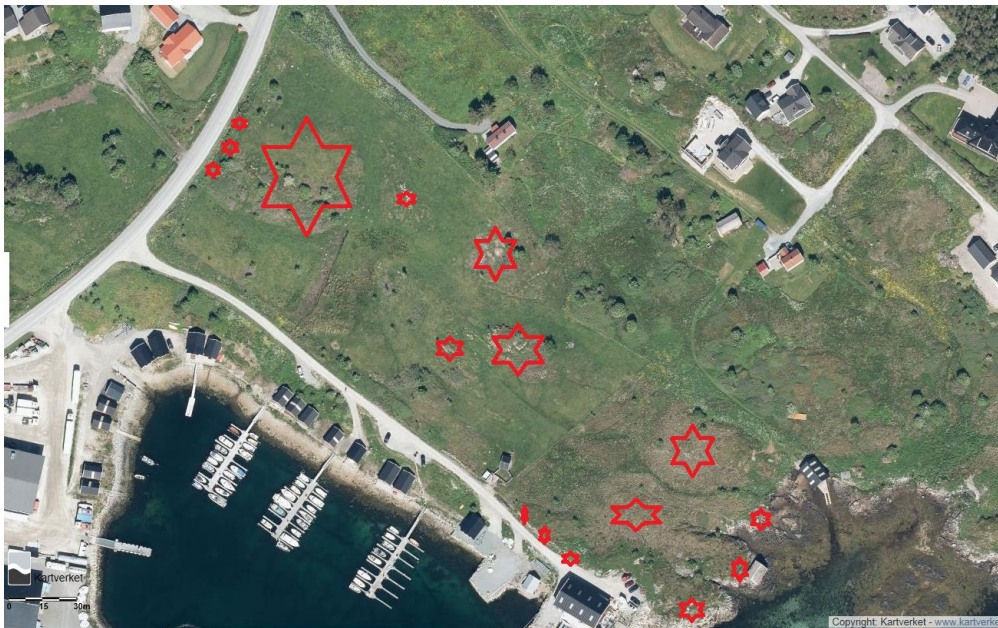
Figur 11 Ortofoto med identifikasjon av fast fjell i dagen.

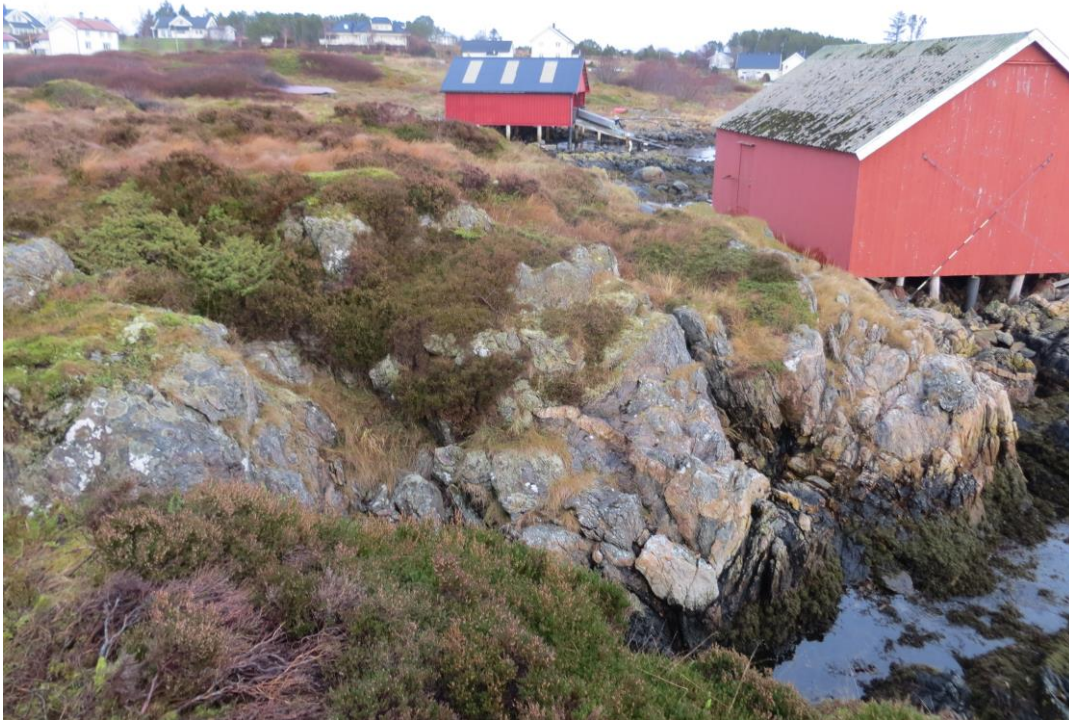
Figur 12 SØ i planarealet er bergrygg med fjell i dagen godt synlig

Det er sikker observasjon av fjell i dagen langs sørlige og vestlige margin av planarealet. Videre er fast fjell lett synlig i midtpartiet og østlige halvdel av midtpartiet. Nordlige margin av arealet har veiskjæring med fjell godt dokumentert. Fjellet har tynn humus som overlag. Det er ikke observert leire ved noen av blotningene. Skyggekart bekrefter NGU løsmassekart som beskriver tynne marine avsetninger i de deler av planarealet hvor fjellet ikke er dekket av et tynt torvlag.

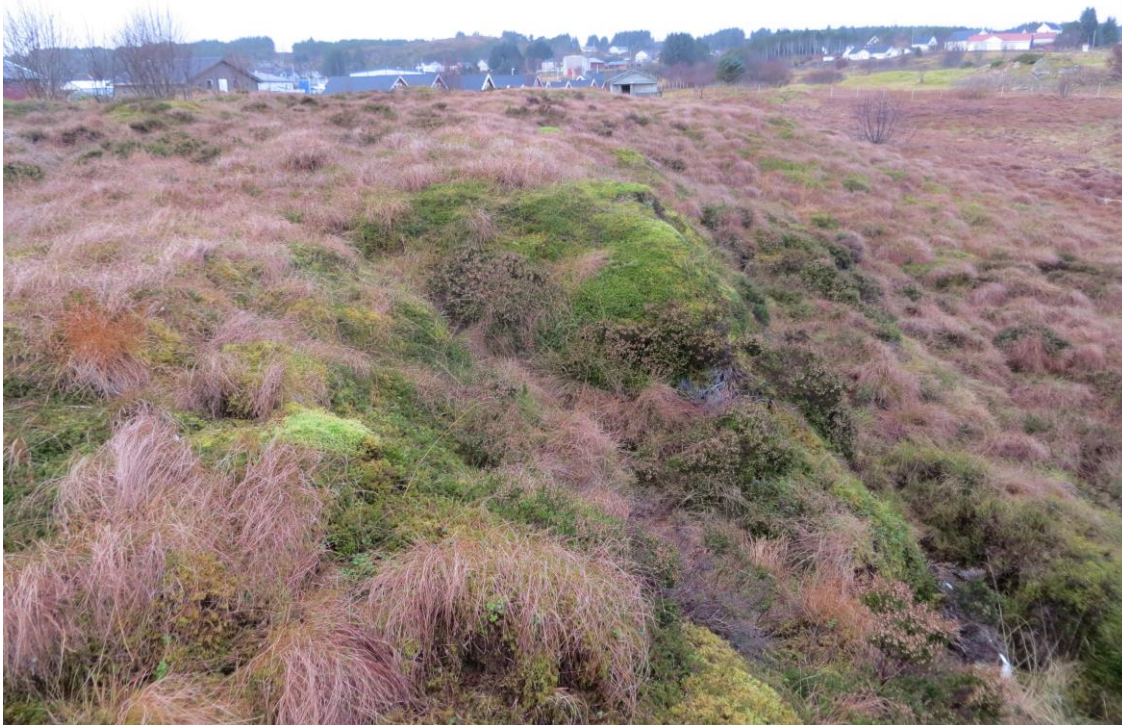
Figur 13 Fra sør mot NV i planarealet – torvdekke på fjell

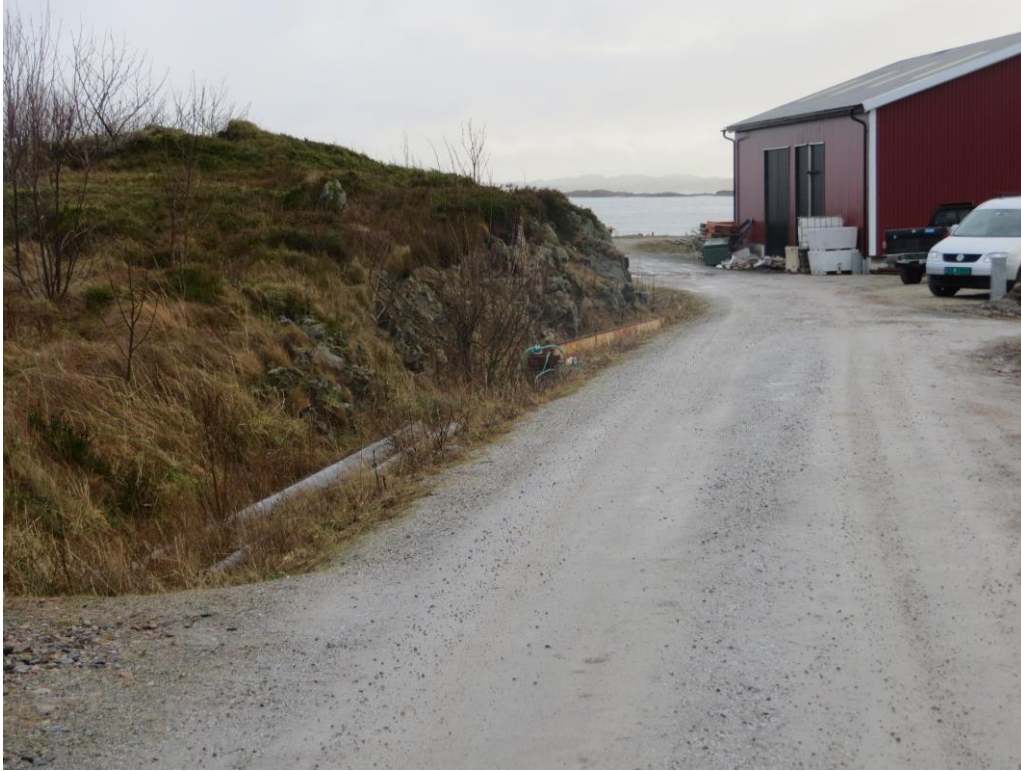
Figur 14 Veiskjæring lang vestlig margin av arealet. Fjell med tynn humus, ingen tegn til leire observert langs skjæringene i sør og mot nordvest.

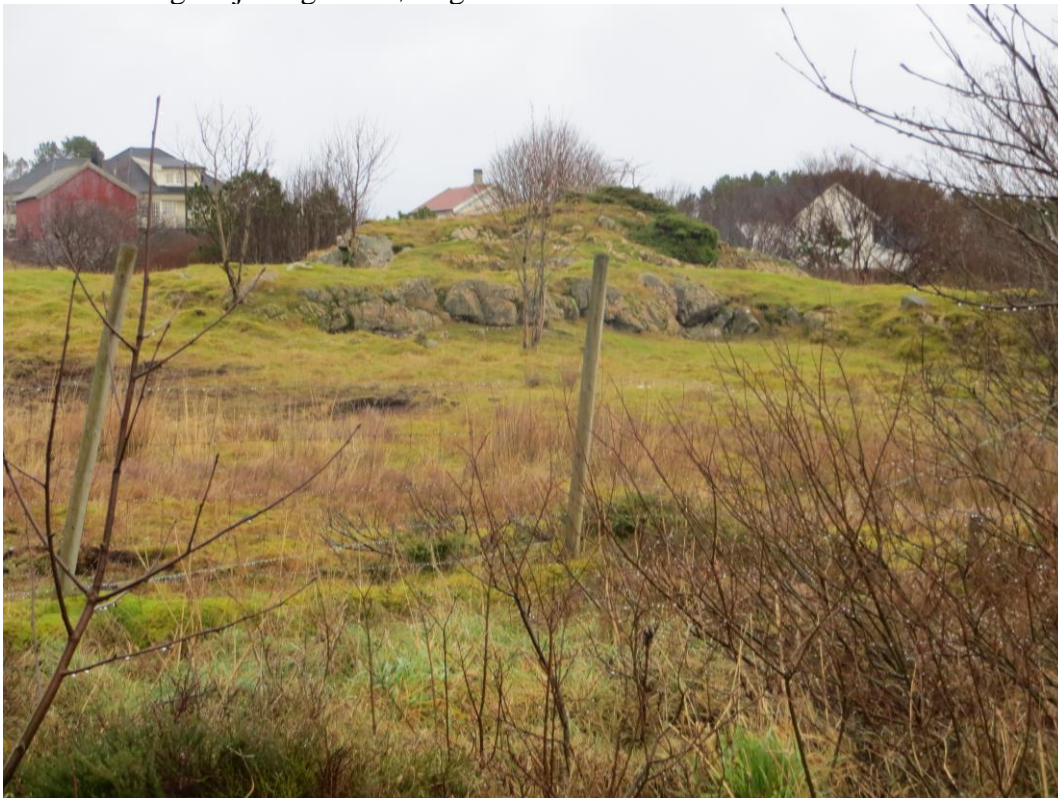
Figur 15 Østlig del i midtre part av planarealet

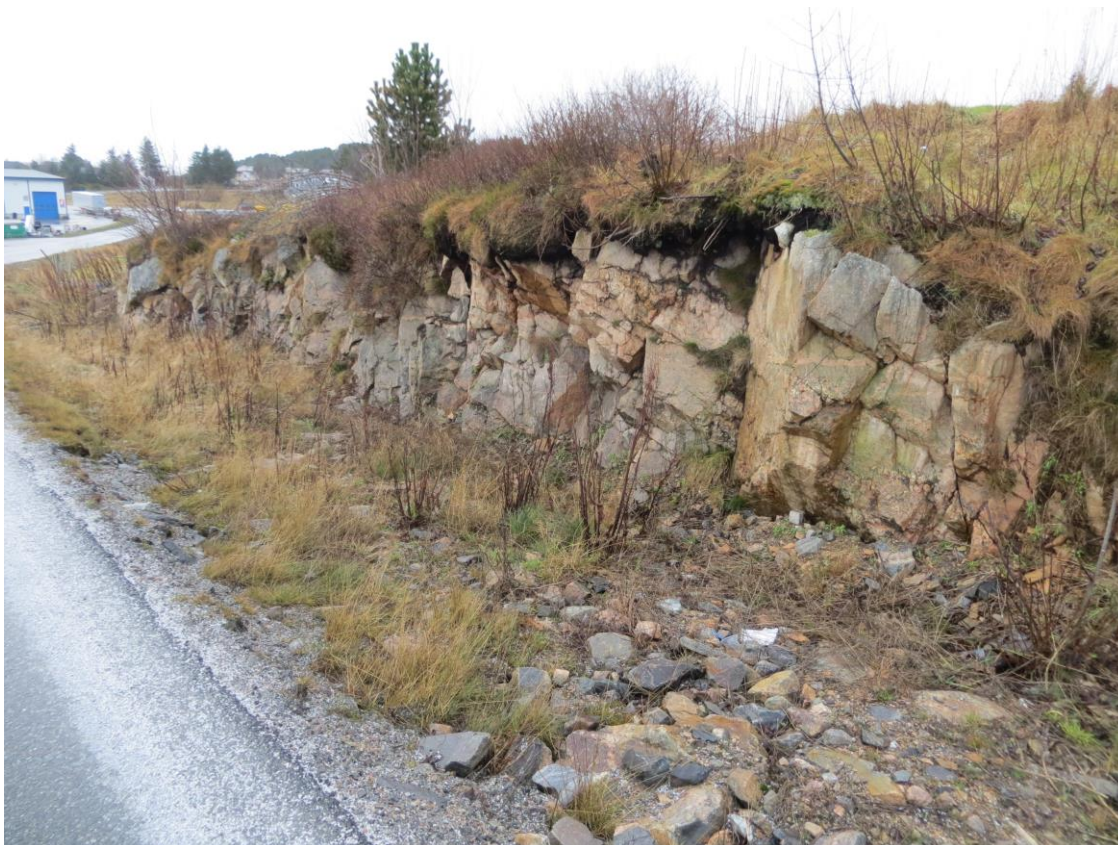
Figur16 Veiskjæring ved nordlige del av planarealet. Tynn humus på fjellet. Ingen tegn til leire - fast fjell ca. på kote 10.
