# **B-undersøkelse for lokalitet JAMNUNGEN (26535)**

## **Lokalitetstilstand 1**

Rapport ID 13916

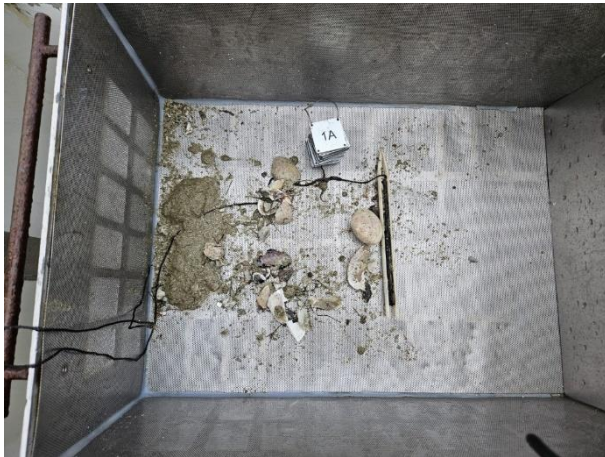
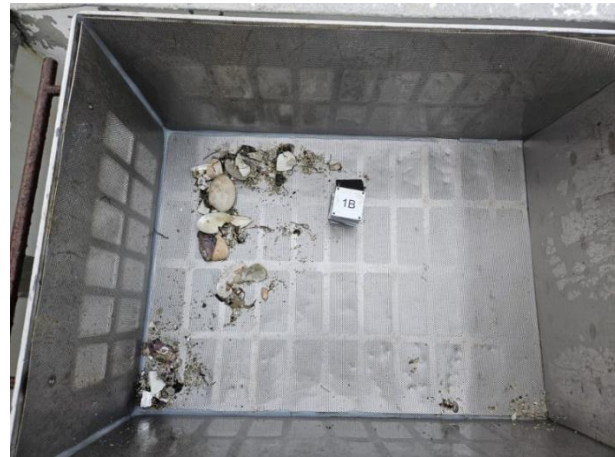
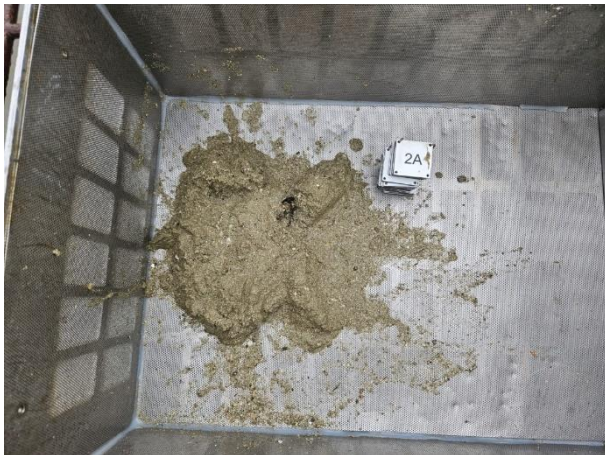
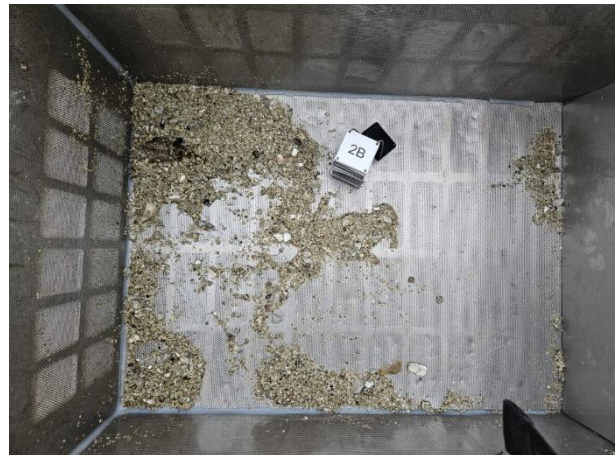
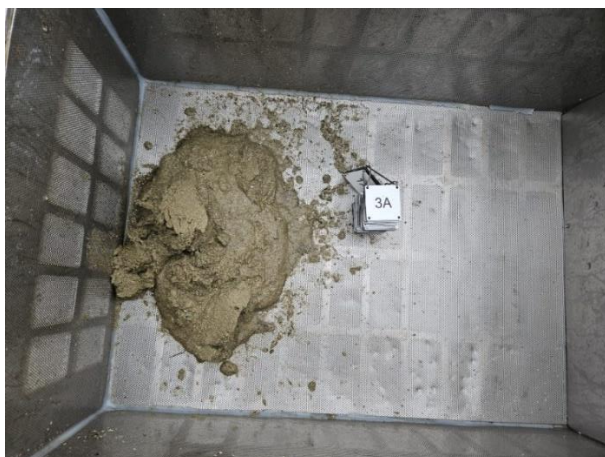
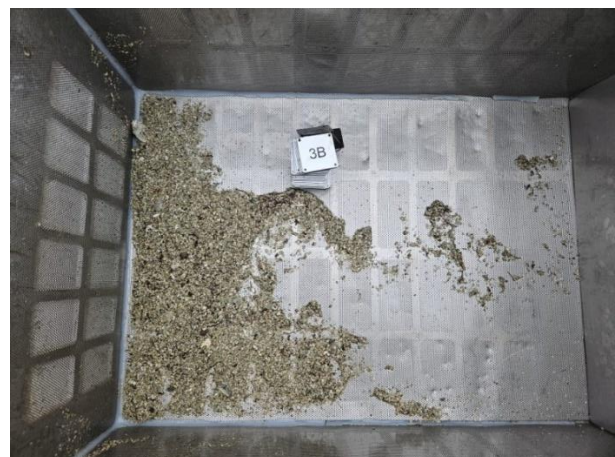
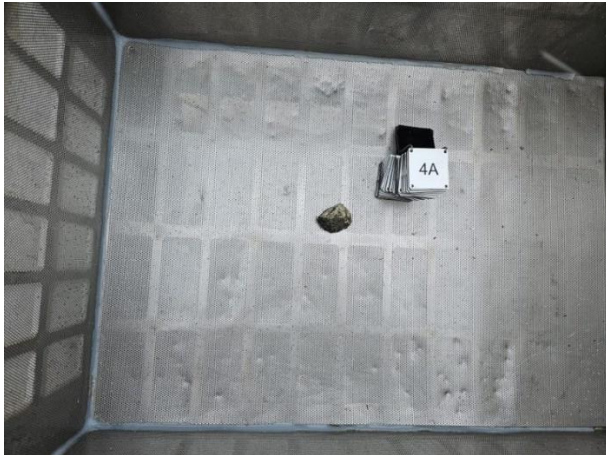
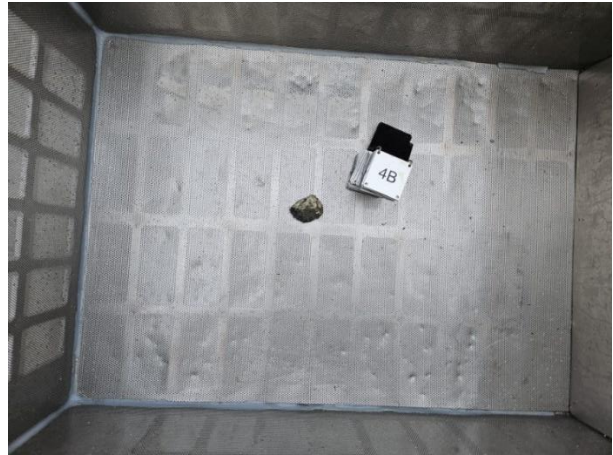
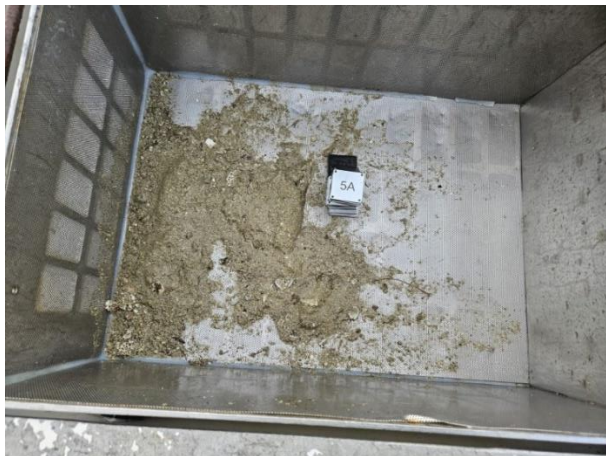
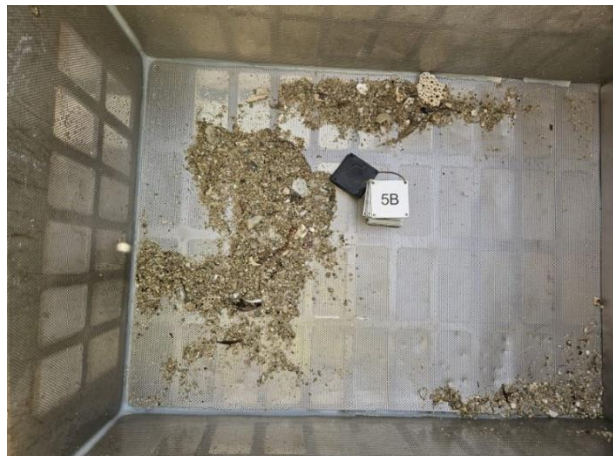
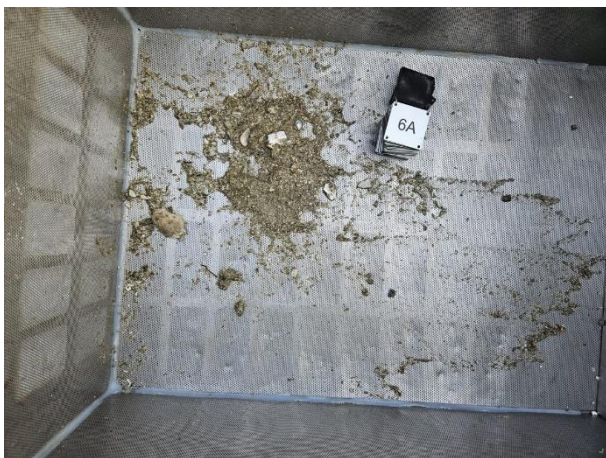
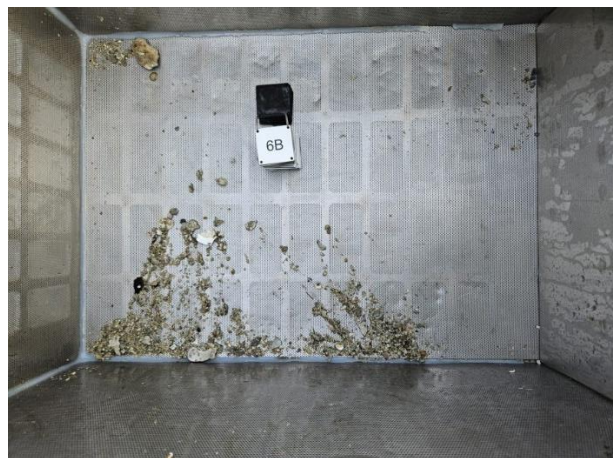
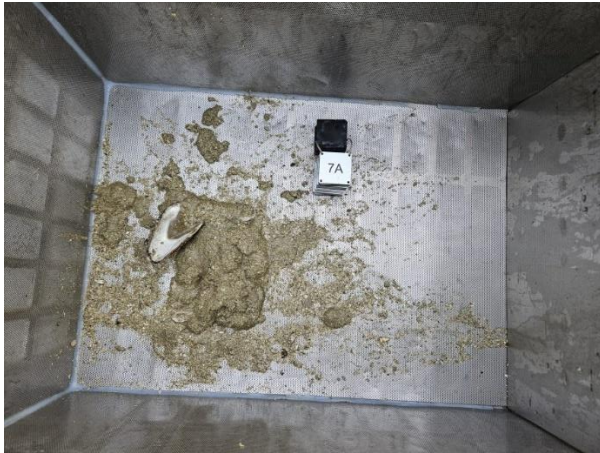
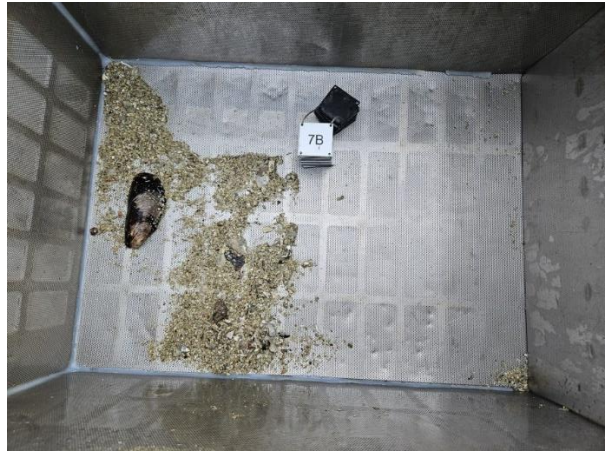
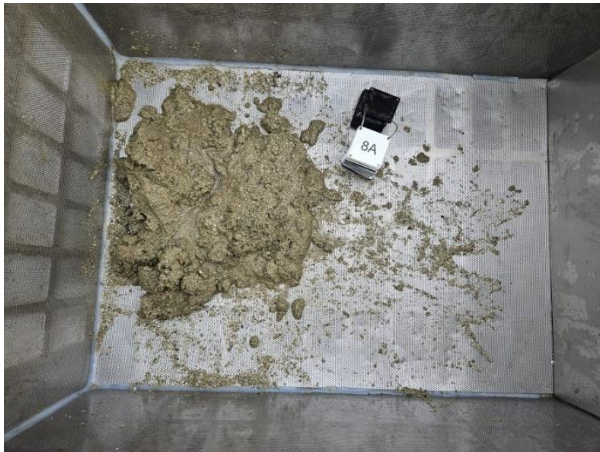
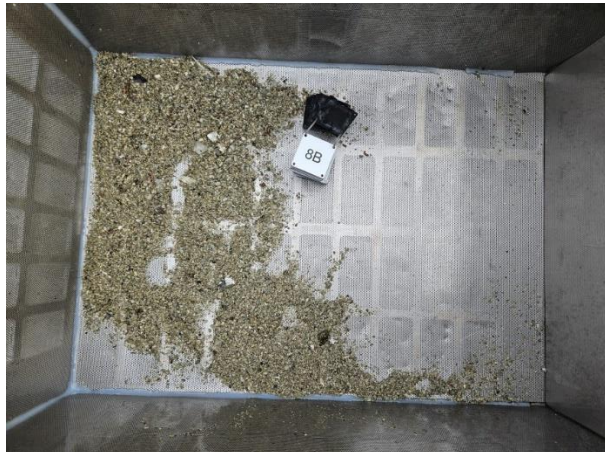
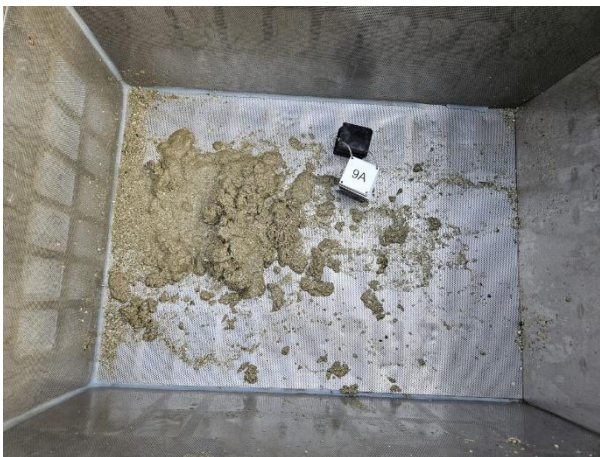
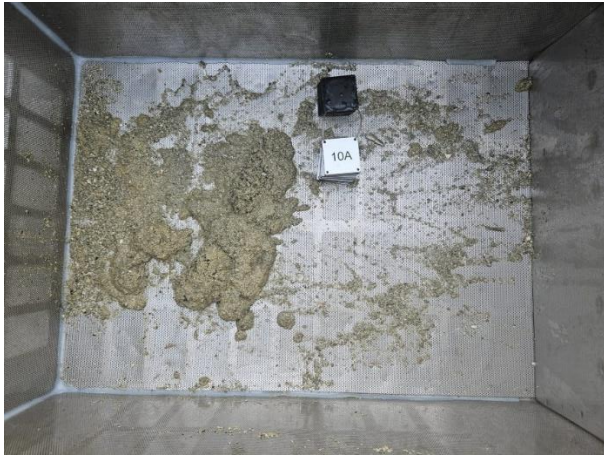
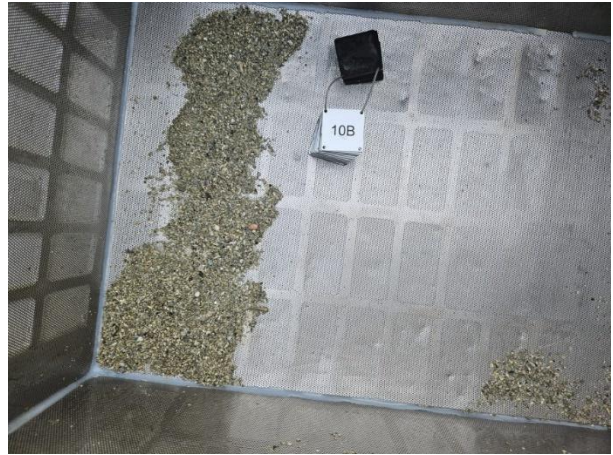
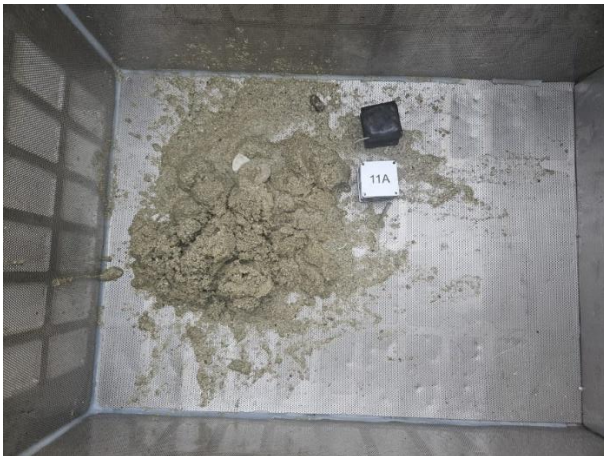
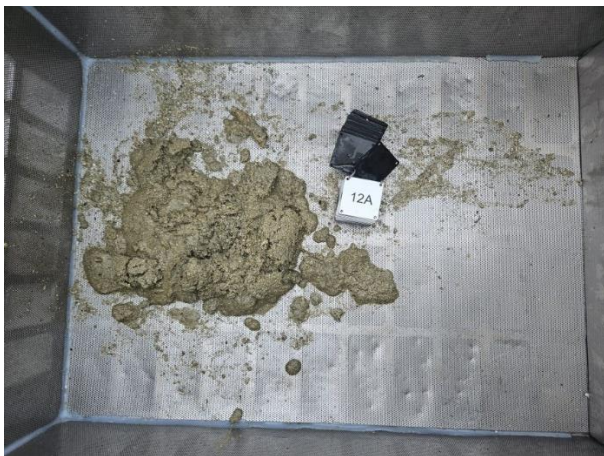
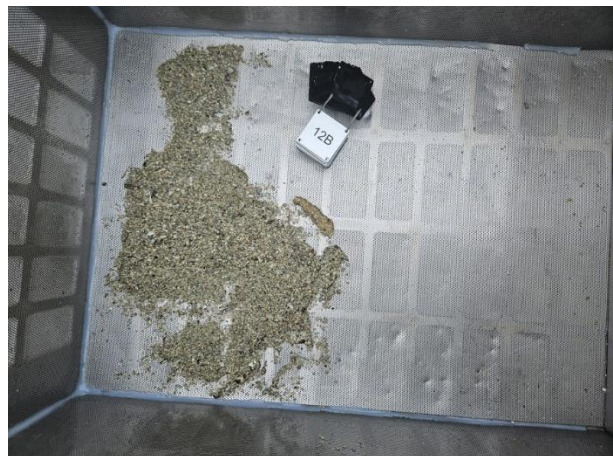
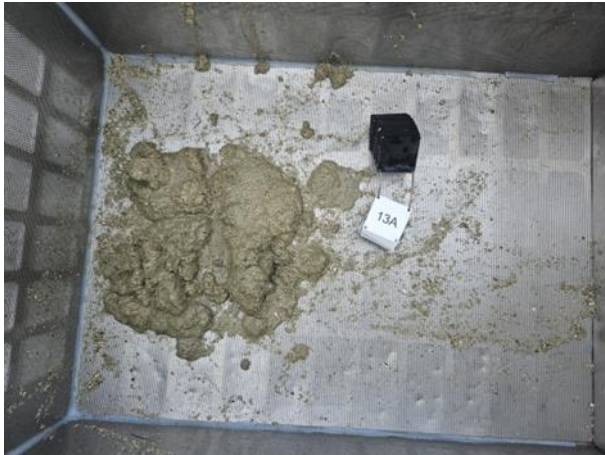
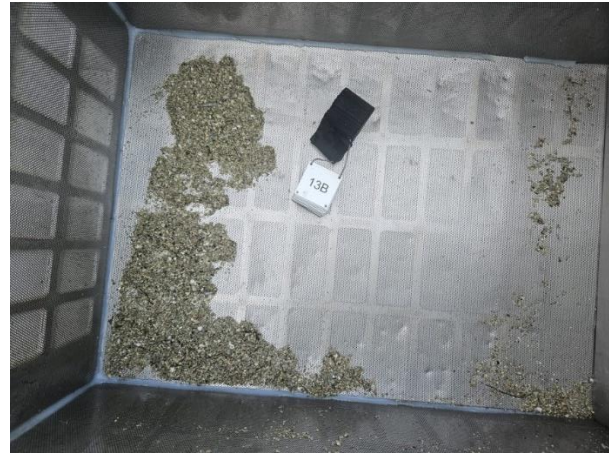
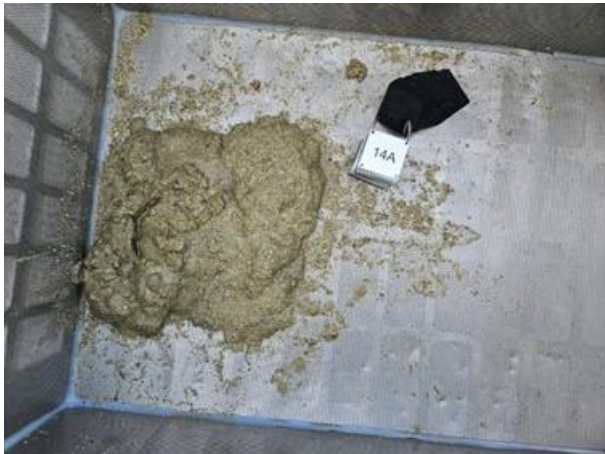
**Vedlegg – Bilder fra prøvestasjoner**

Bilder nedenfor viser sediment (A) og ferdig vasket prøve (B) ved stasjonene.
