# B-undersøkelse for lokalitet **Hallarøy V**

NS 9410:2016

På oppdrag fra SalMar Farming AS har Åkerblå utført en B-undersøkelse i forbindelse med maksimal belastning ved lokalitet Hallarøy V.

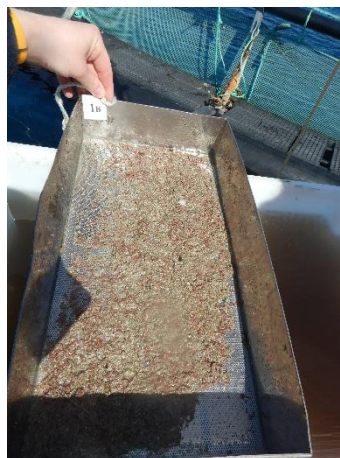
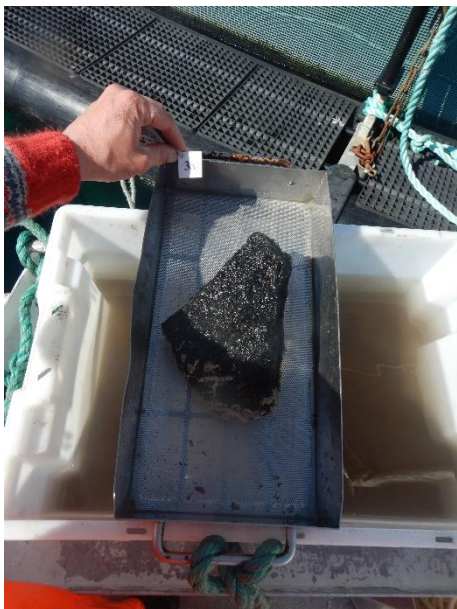
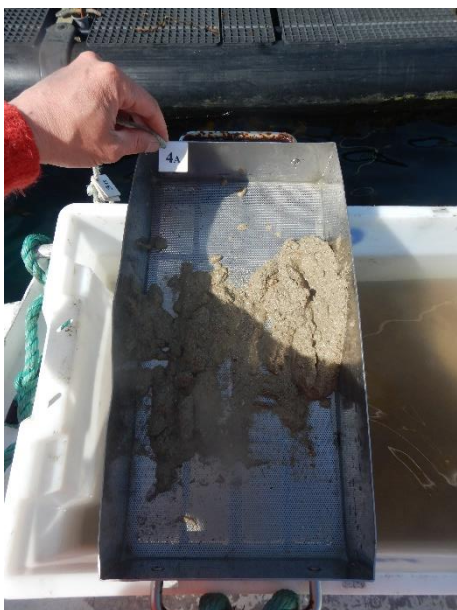
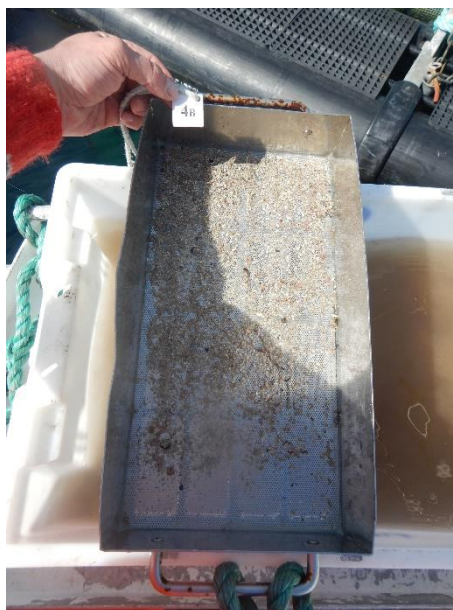
**Vedlegg 2 – Bilder fra prøvestasjoner**

Bilder nedenfor viser sedimentprøver før (A) og etter vask (B) gjennom sil ved respektive stasjoner (st.1- St.12)
