# Undersøkelse av sedimentmiljø Jamnungen

ISO 16665

**08.09.2022**

**NorCod**

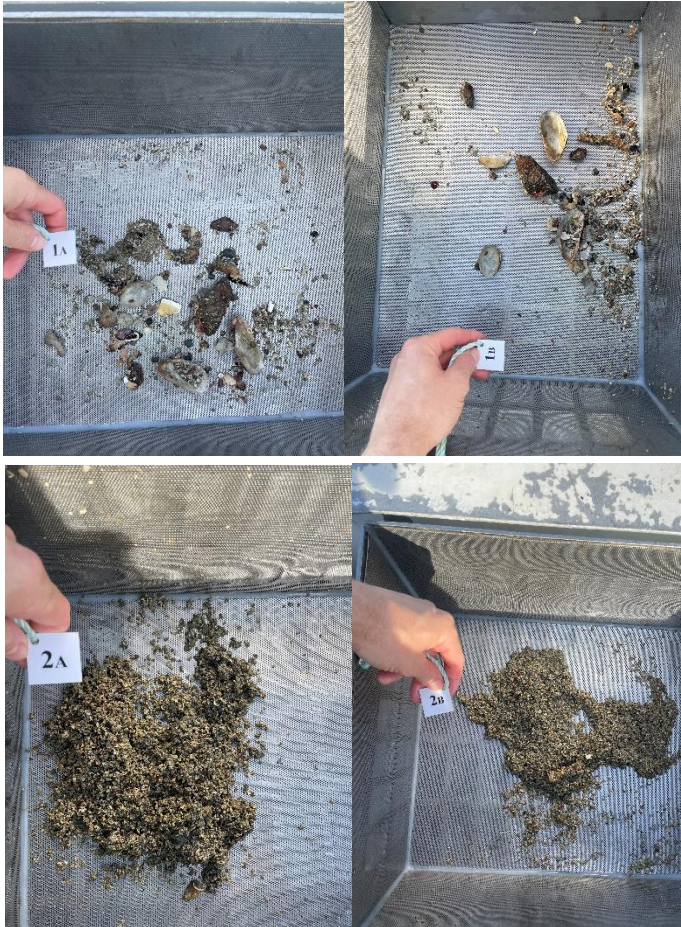
## Vedlegg 2 – Bilder fra prøvestasjoner

Bilder nedenfor viser sediment og ferdig vasket prøve ved stasjonene.

**Bilde merket 1A,2A,3A...osv = sediment**

**Bilde merket 1B, 2B, 3B....= ferdig vasket prøve**
