# B-undersøkelse for ny lokalitet

## Fagerhamn

NS 9410:2016

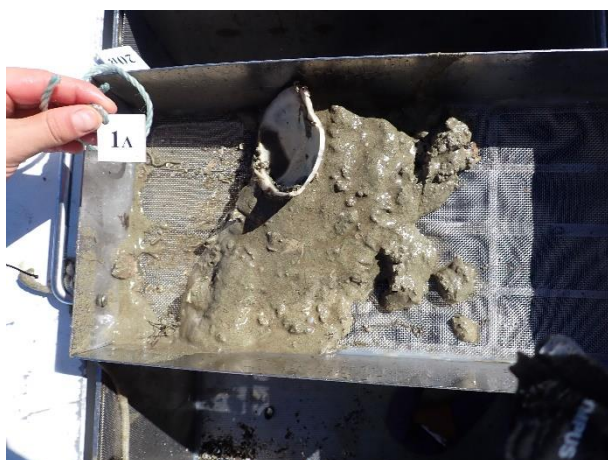
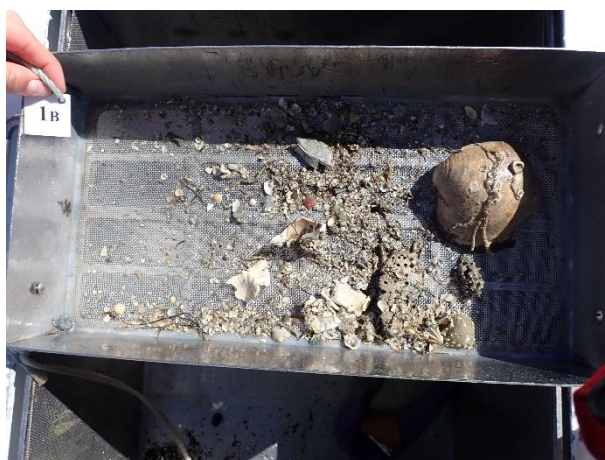
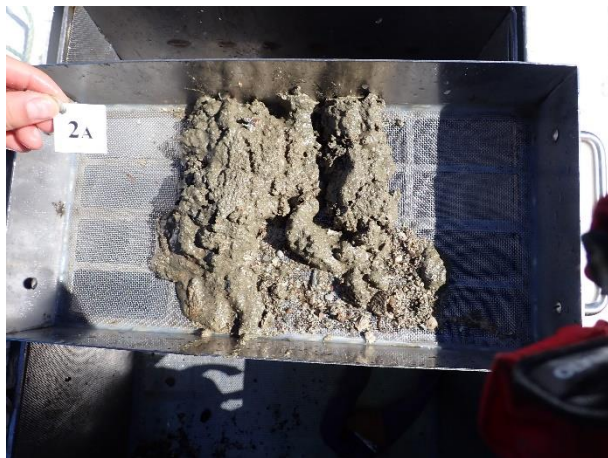
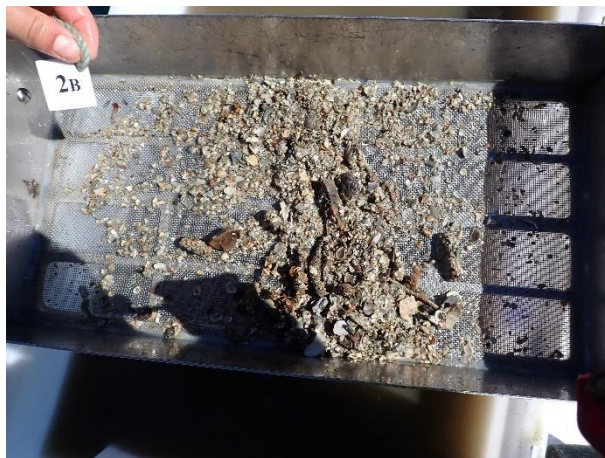
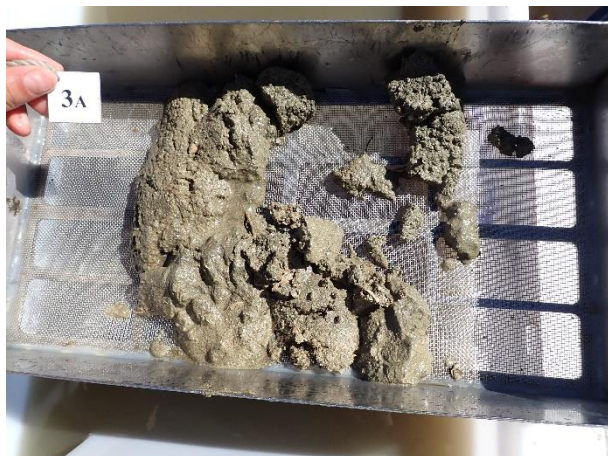
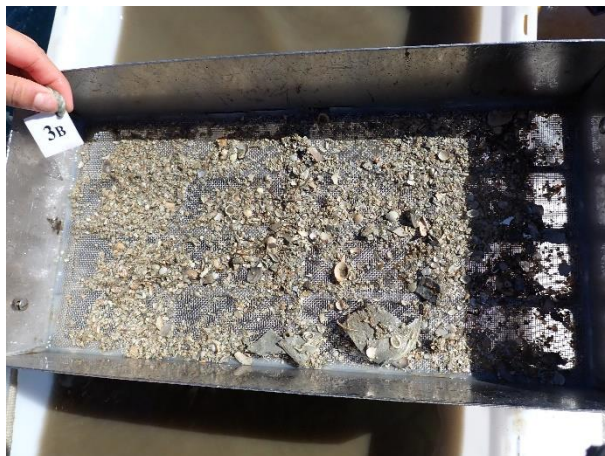
Bilder nedenfor viser sediment (A) og ferdig vasket prøve (B) ved stasjonene.

**Sensoriske vurderinger:** Sedimentet hadde gjennomgående lys farge og fast konsistens. Det ble ikke registrert gassdannelse, slam eller lukt ved noen av prøvestasjonene ved planlagt lokalitet. Grabbvolum varierte fra mindre enn en fjerdedel (n=7) til mellom en fjerdedel og tre fjerdedeler (n=3). Samtlige stasjoner viste til beste tilstand, og de sensoriske vurderingene fikk samlet tilstand 1.
