# Undersøkelse av sedimentmiljø Skjelvika

NS 9410:2016

**03.09.2020**

**Måsøval Settefisk AS**

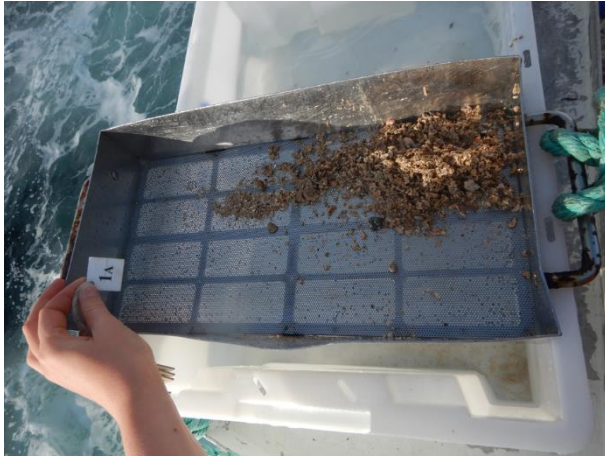
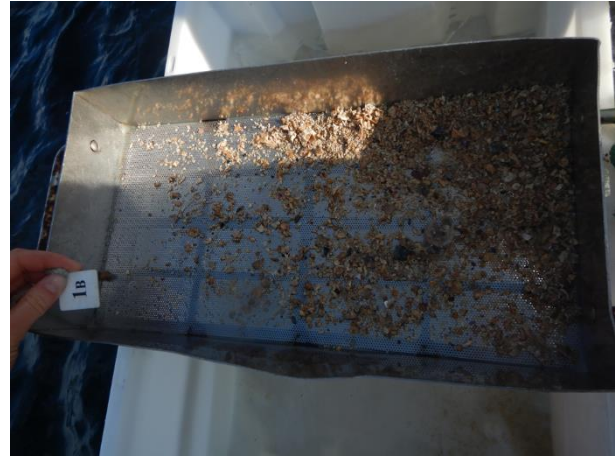
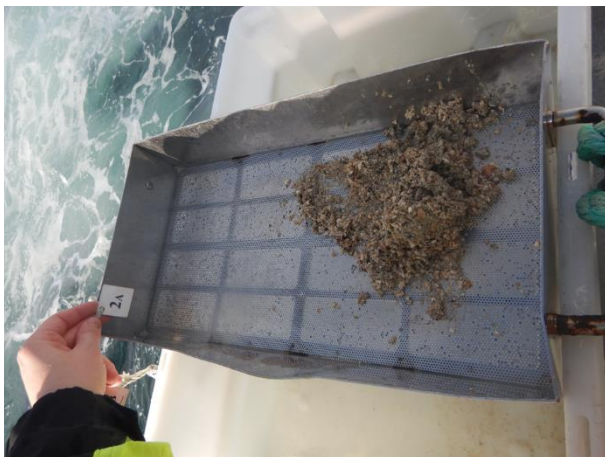
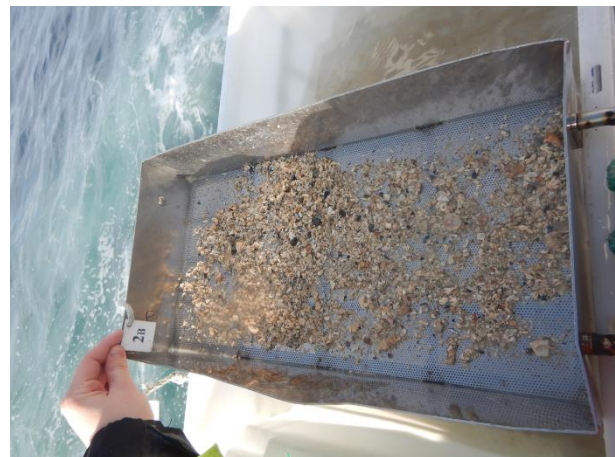
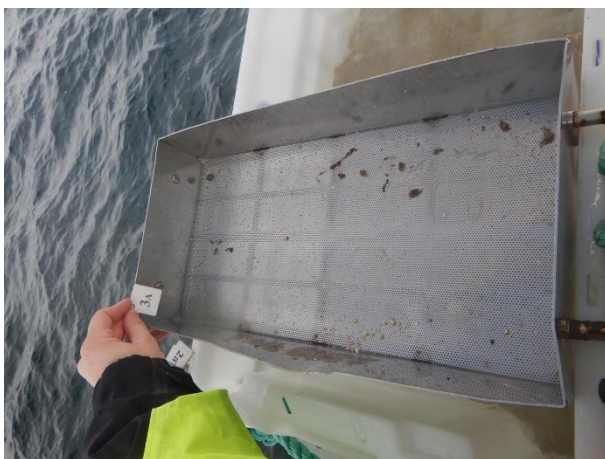
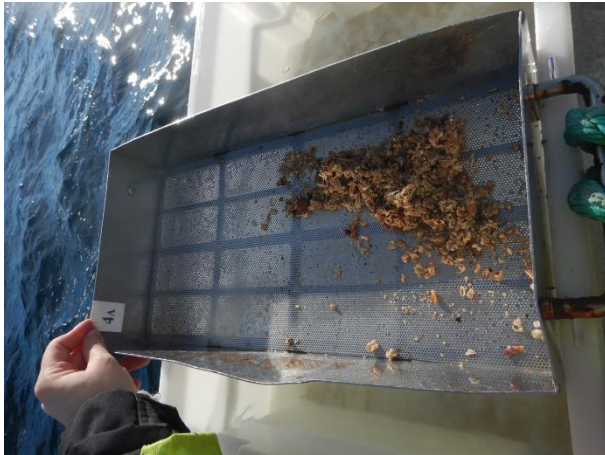
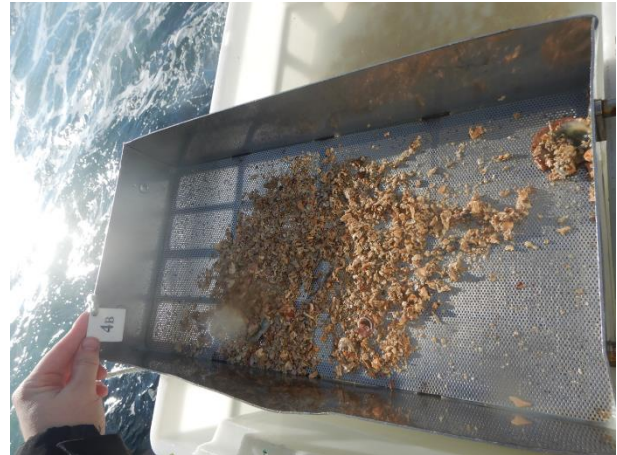
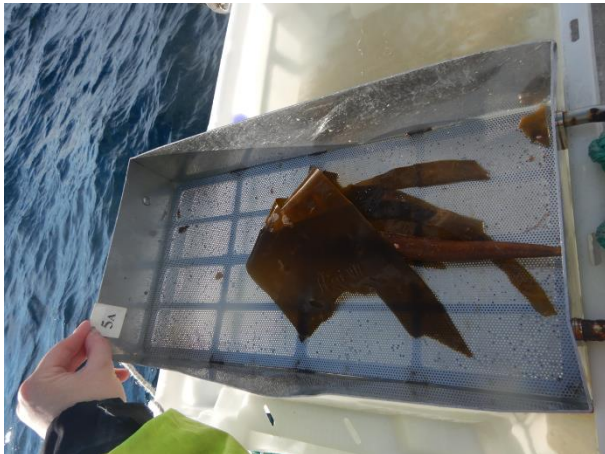
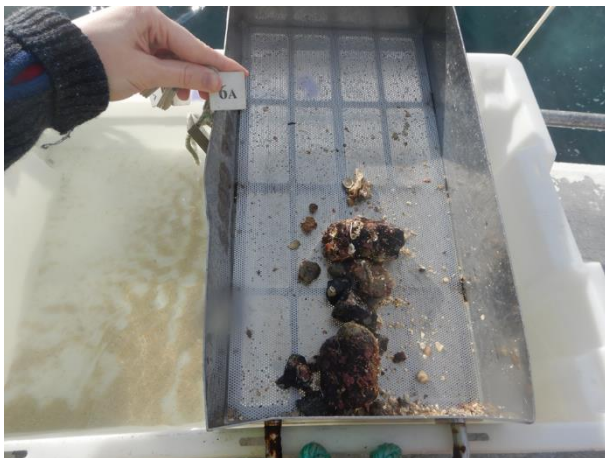
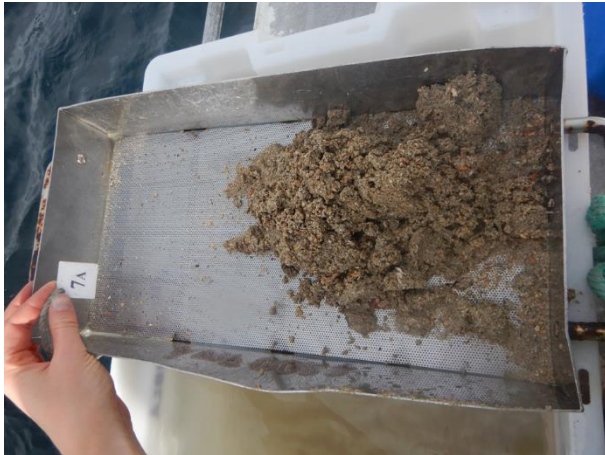
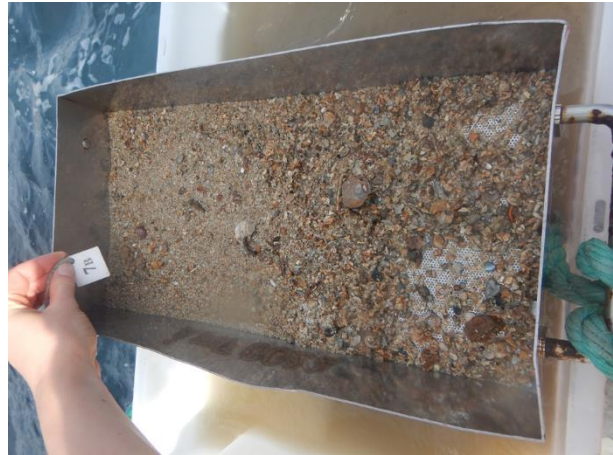
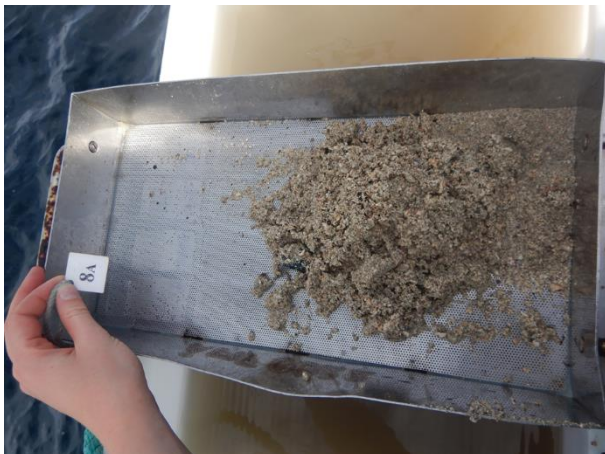
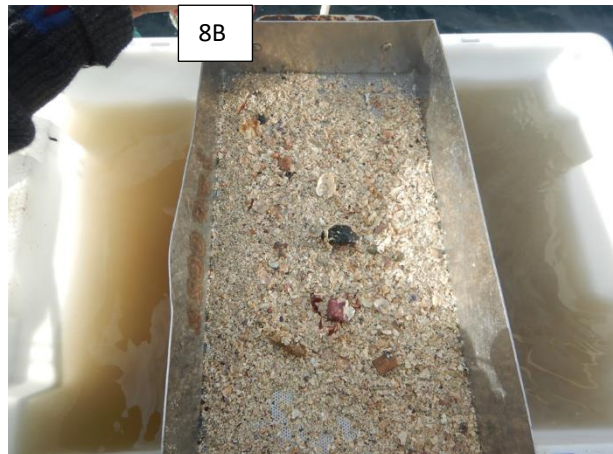
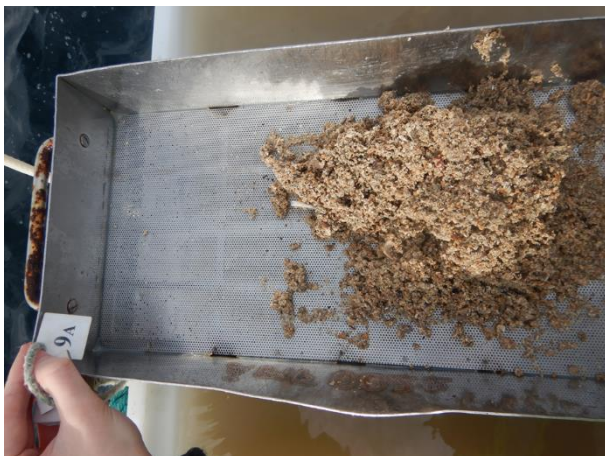
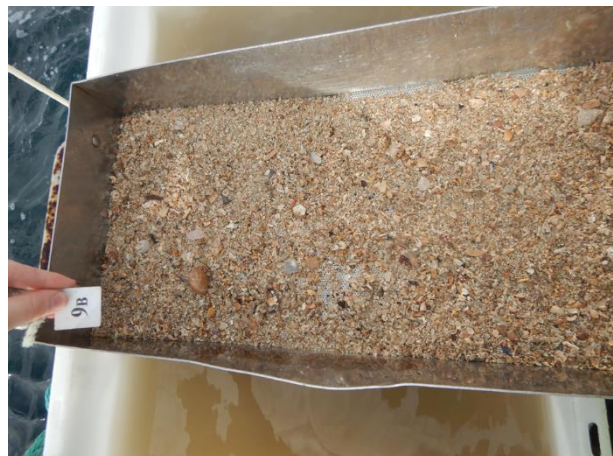
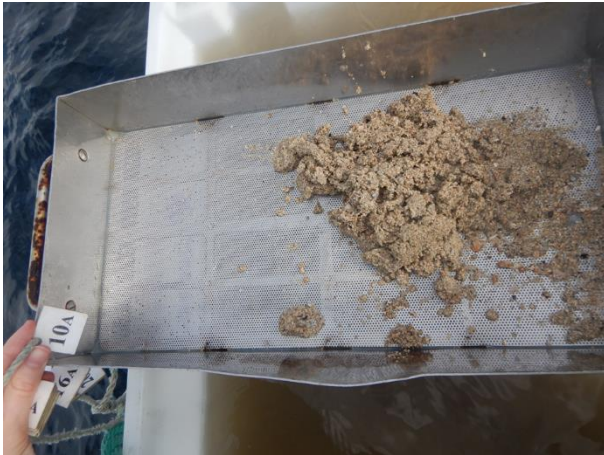
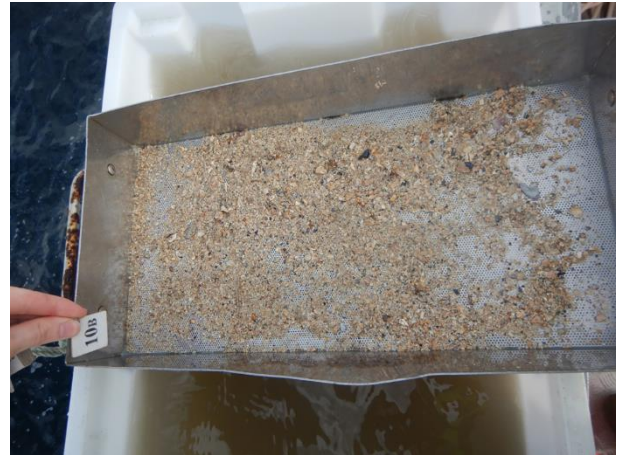
**Vedlegg 2 – Bilder fra prøvestasjoner**

**Type sediment:** Sedimentet var dominert av skjellsand og sand. Grus ble også funnet ved én prøvestasjon. Ved 2 av 10 prøvestasjoner ble det ikke funnet sediment og disse ble definert som hardbunnsstasjoner. Ved 4 prøvestasjoner ble det funnet noe sediment, men ikke nok til å foreta kjemiske målinger. Stasjonene ble klassifisert som hardbunnsstasjoner.

**Fauna:** Det ble registrert børstemark ved 7 av 10 prøvestasjoner, hvor individtallene per stasjon var relativt lave (3- 10 individer). Ett skjell ble også dokumentert ved prøvestasjon 2 og fire skjell ved prøvestasjon 3. En liten sjøpung ble også registrert ved prøvestasjon 6, og *Bryozoa* ble observert på sukkertare funnet i grabb ved hardbunnsstasjon nr. 5.

**Sensoriske vurderinger:** Det ble ikke registrert lukt, gassproduksjon eller slam ved noen av prøvestasjonene. Sedimentet hadde en lys/grå farge. Grabbvolumet var  $< \frac{1}{4}$  ved 7 stasjoner og mellom  $\frac{1}{4}$  til  $\frac{3}{4}$  ved 3 stasjoner. Samlet fikk de sensoriske vurderingene tilstand 1.

Bilder nedenfor viser sediment (A) og ferdig vasket prøve (B) ved stasjonene. Det ble tatt kun ett bilde av prøver med lite sediment da det ikke var noe prøvemateriale å vaske.
