# B-undersøkelse for lokalitet Buskjæret.

NS 9410:2016

| <b>Oppdragsgiver</b> | <b>Måsøval Fiskeoppdrett AS</b> |

| A. Informasjon oppdragsgiver | | | | |
|---|---|---|---|---|
| Rapport-nummer | 110210187-3000-01-001 | Lokalitetens navn | Buskjæret | |

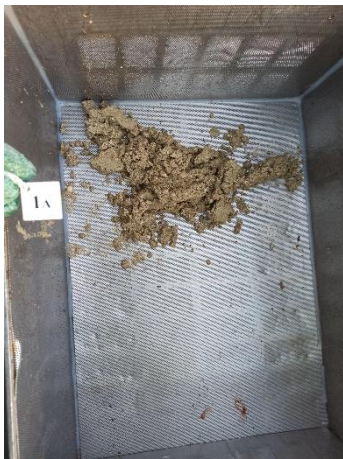
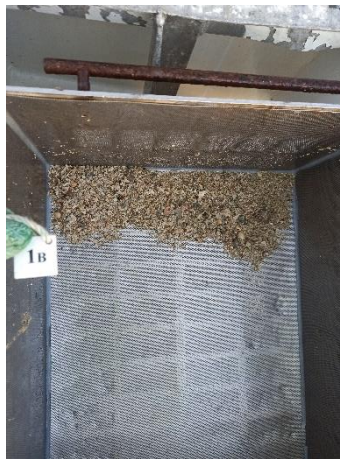
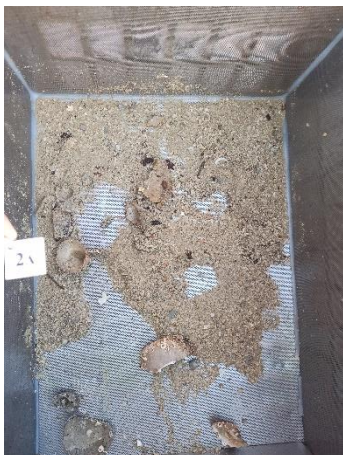
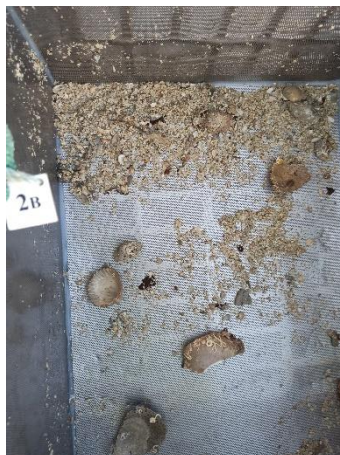
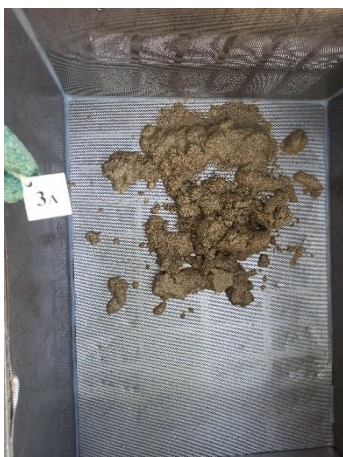
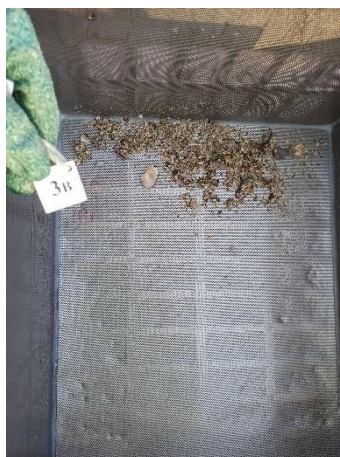
Bilder nedenfor viser sediment (A) og ferdig vasket prøve (B) ved stasjonene.

**Type sediment:** Bunnforholdene under det planlagte anlegget bestod ved alle stasjonene av bløtbunn i form av skjellsand.

**Fauna:** Det ble registrert bunngravende børstemark ved 7 av 10 prøvestasjoner. Ved 3 andre stasjoner, 2, 5 og 8, ble det registrert krepsdyr.
