# **Forundersøkelse** for **Hallarøy V**

NS9410:2016

**SalMar Farming AS**

| Forundersøkelse for Hallarøya | | | |
|---|---|---|---|
| Rapportnummer | 102145-01-003 | | |

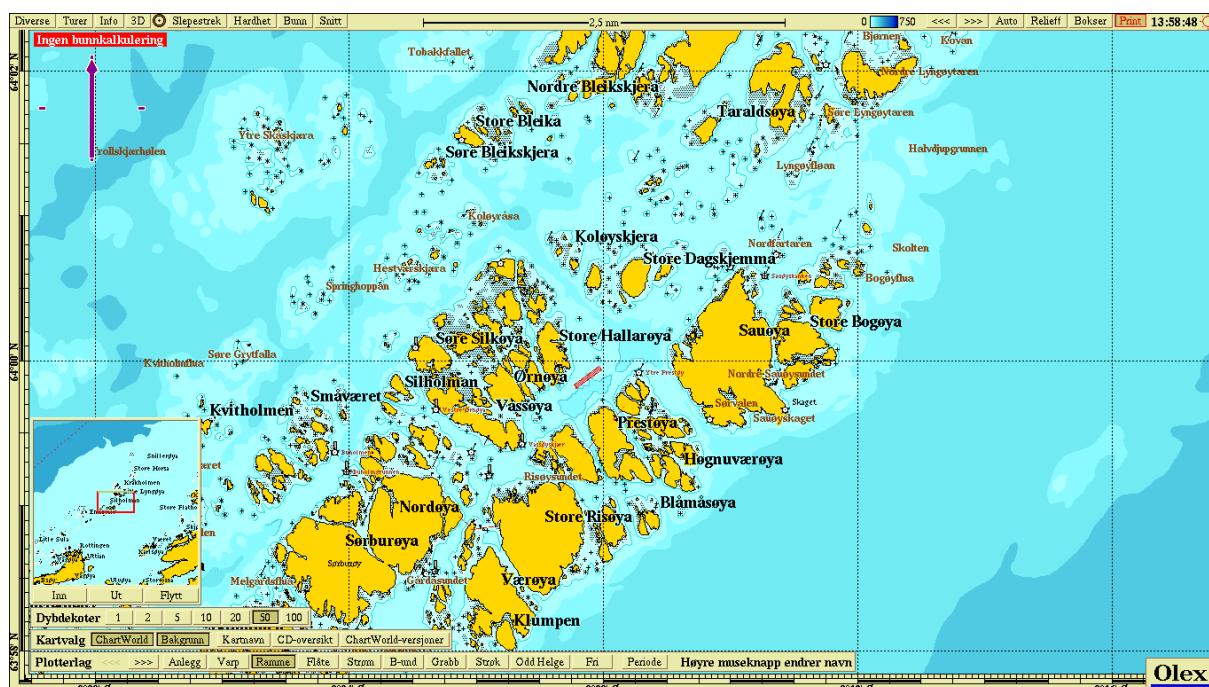
**Figur 2.1.2.** Oversikt over nærområdet til lokaliteten (sentralt i kartet) med kartlagt batymetri. Anlegget er inntegnet med ramme. Kartet er nordlig orientert med kartdatum WGS84, hvor mørkere blå farge representerer dypere områder.
