# Risikovurdering

Risikovurdering for tilstedeværelse av sårbare arter og naturtyper ved  
Bukholmen S

| <b>Tittel</b> | <b>Risikovurdering av tilstedeværelse av sårbare arter og naturtyper ved Bukkholmen S</b> |
| <b>Rapportnummer</b> | 126 |

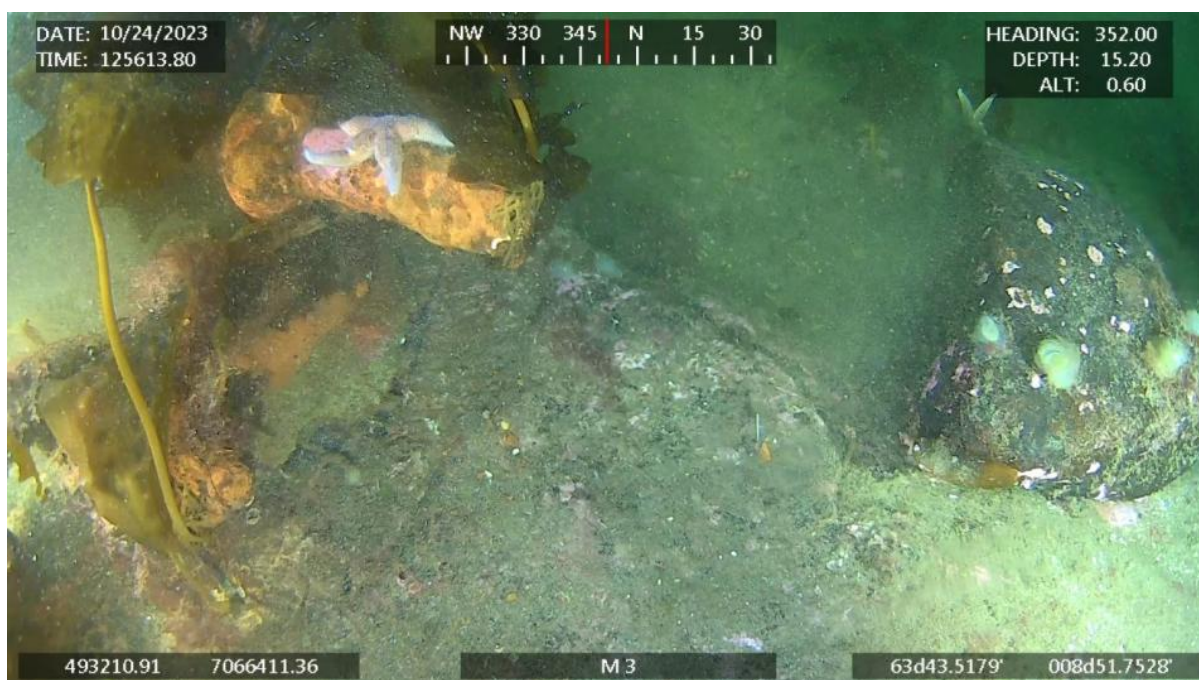
**Figur 7** Bildet viser noe tare samt sletttrugl ved en av bunnfestene ved Bukkholmen S. Bildet er fra omtrent 15 meters dyp. Bildet er hentet fra fortøyningsrapport (Nordic Subsea AS, 2023).

Videoene ved fortøyningspunktene viser i hovedsak bar fjellgrunn eller fjellgrunn med noe sand eller skjellsand i de grunnere områdene (10–30 m). Av fauna er sletttrugl til stede på flere av ankerpunktene, samt noe tare ved enkelte posisjoner. Ved de dypere områdene (50-70 m) er det ved fortøyningspunktene noe bløtbunn i form av sannsynligvis silt, skjellsand og grus (**Figur 9**).

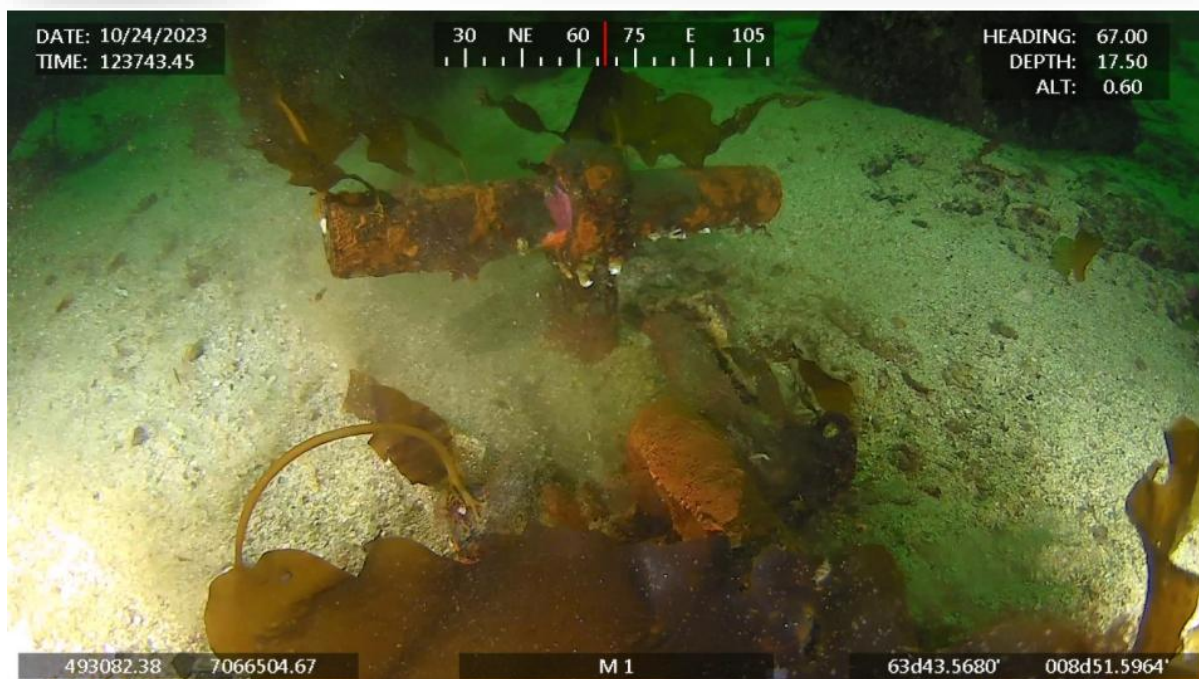
**Figur 8** Bildet viser ett av bunnfestene ved Bukkholmen S. Sedimentet er sannsynligvis skjellsand og grovt sediment på berggrunn. Bildet er fra omtrent 17,5 meters dyp. Bildet er hentet fra fortøyningsrapport (Nordic Subsea AS, 2023).

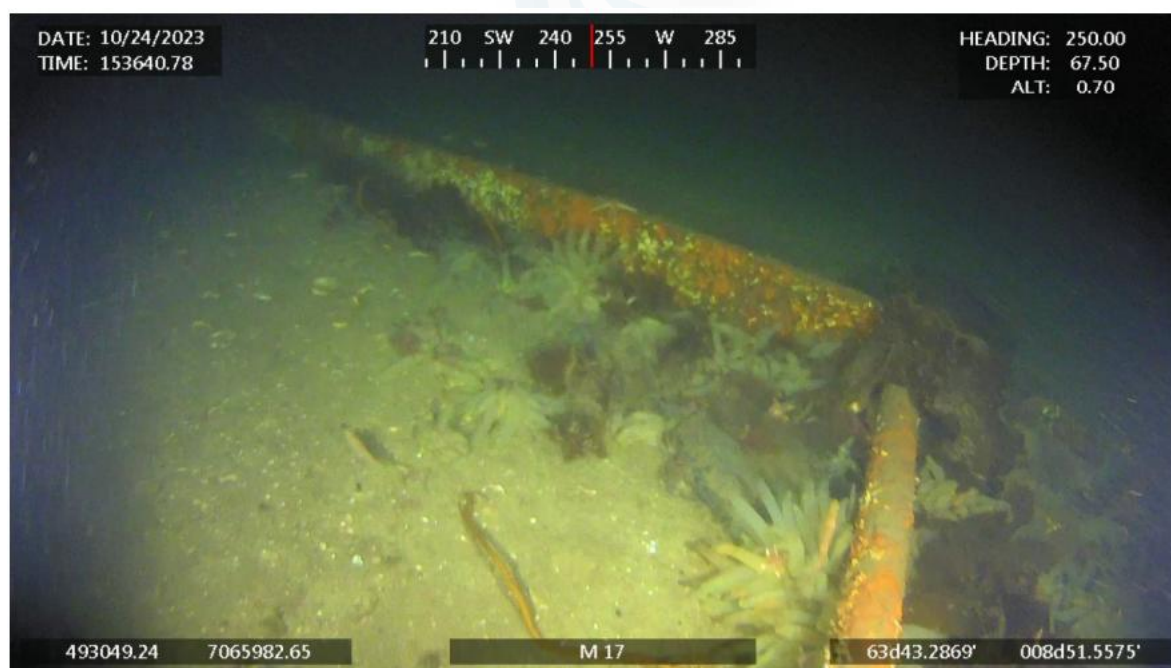
**Figur 9** Bildet viser ett av bunnfestene ved Bukkholmen S. Sedimentet er sannsynligvis en blanding av sand, skjellsand, silt og grus. Bildet er fra omtrent 67,5 meters dyp. Bildet er hentet fra fortøyningsrapport (Nordic Subsea AS, 2023).
