# **Nabeita oppvekstsenter**

## **250138 Notat RIG01**

### **Innledende geoteknisk vurdering**

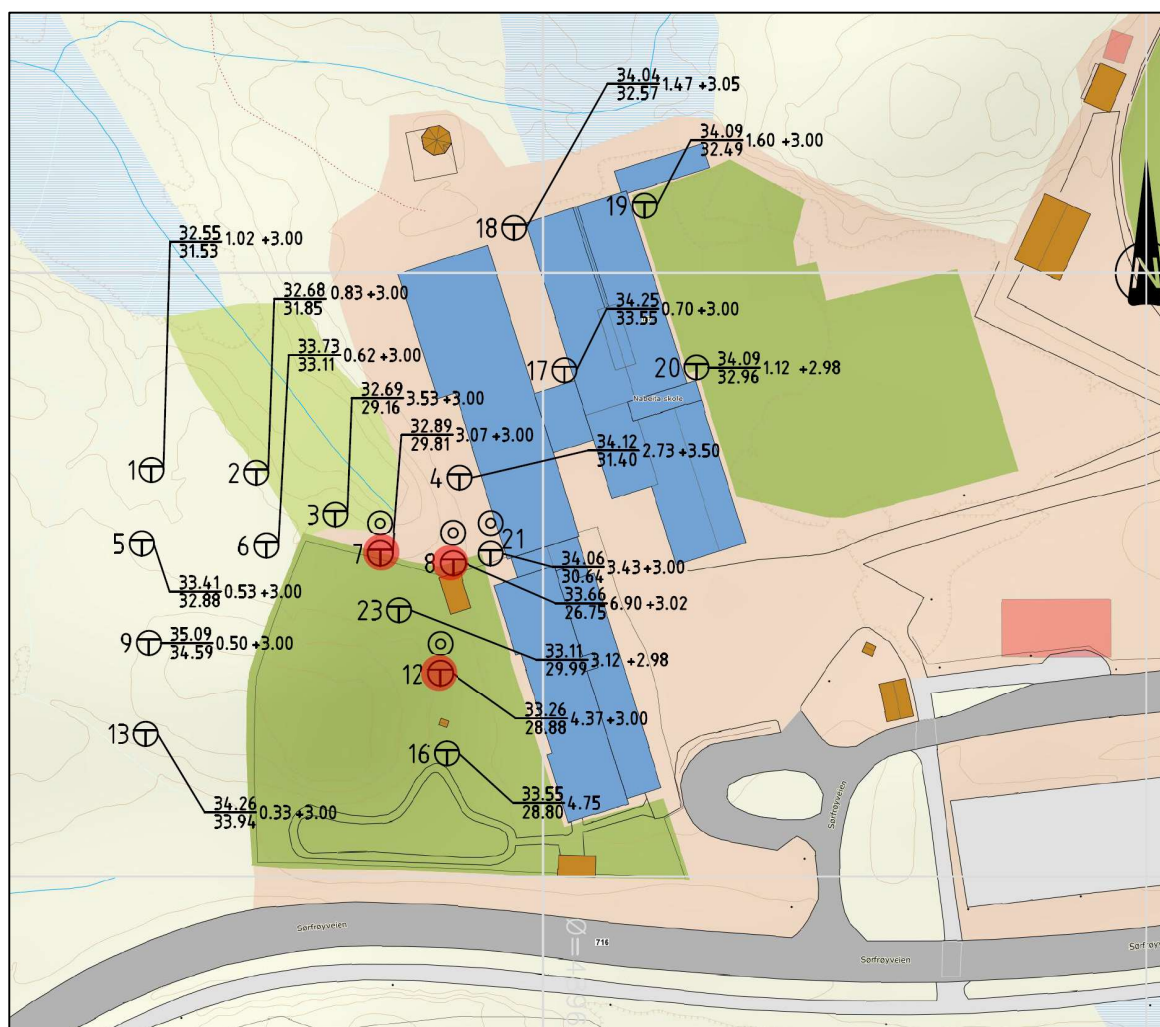
Figur 3.3 Utførte grunnundersøkelser, punkter med påvist torv er markert med rødt.

*Utførte grunnundersøkelser omfatter 18 stk. totalsonderinger, og prøvetaking i 4 lokaliteter. Totalsonderingene viser dybde til berg mellom 0,33 og 6,9m dybde.*

*Det ble tatt poseprøver ved borpunkt 7, 8, 12 og 21. Det ble utført laboratorieforsøk på de opptatte prøver. Laboratorieforsøk ved borpunkt 7 (prøvedybde 0 – 2 m) består massene av torv med sandinnslag, organisk innhold ligger mellom 17,9% og 19,5 %, mens vanninnholdet er mellom 67% og 79%. Ved borpunkt 8 ble prøver hentet ned til 6 m. Mellom 0 og 2 m består massene av sand og grus, mellom 2 og 6 m består massene av sand med organisk materiale. Vanninnholdet varierer fra 12 – 45 %.*

*Ved borpunkt 12 (prøvedybde 0 – 4 m) består de øverste 3m av torv, etterfulgt av et sandig grusig materiale ned til 4 m dybde. Vanninnholdet ligger mellom 25% og 91 %, organisk innholdet mellom 15,3% og 20,8 %. Prøvene fra borpunkt 21 viser hovedsakelig sand og grus med spor av organisk materiale og et relativt lavt vanninnhold på 9 – 11 %.*

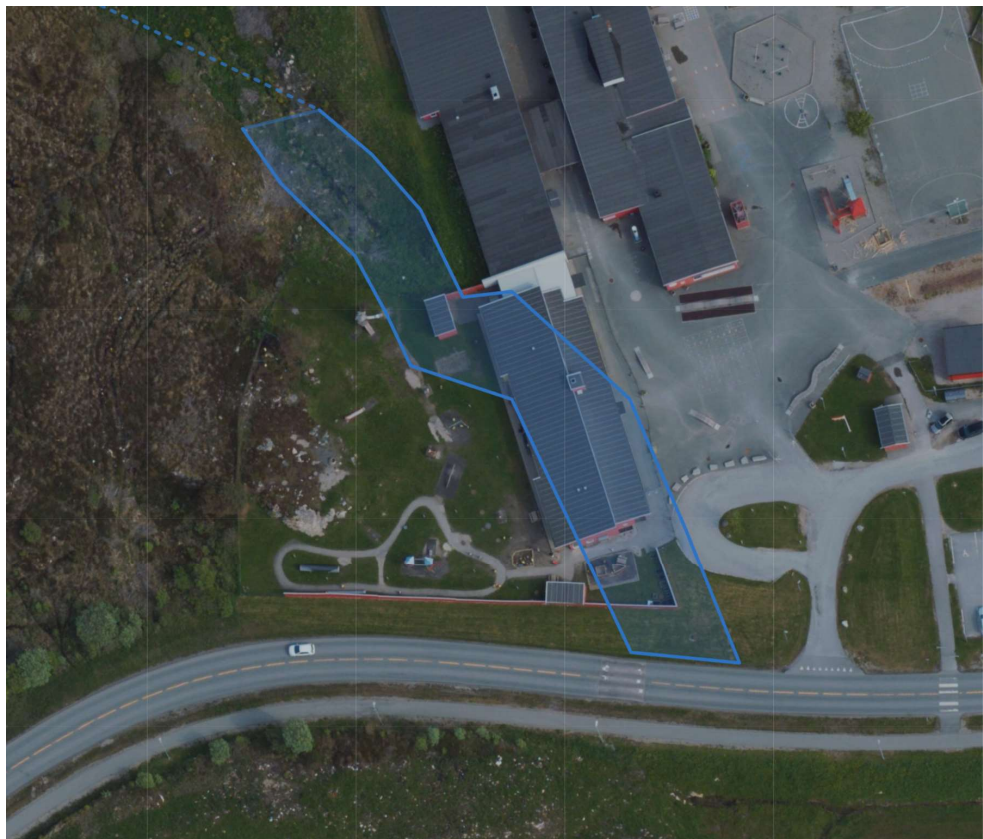
*Figur 3.4 Opprinnelige bekkeløpet vist med blått. Innenfor dette området bør det forventes større løsmasseavsetninger og fare for organiske masser, sammenlignet med området ellers.*

Basert på historiske flyfoto gikk det opprinnelige bekkeløpet fra sørøst mot nordvest, under eksisterende barnehagefløy. Vi har blitt informert av PUMN at det ble utført dyp masseutskifting for fjerning av organiske masser i forbindelse med bygging av eksisterende fløyen hvor barnehagen er i dag. Dette arbeidet foregikk rundt 2013-2015. Ca. plassering av bekken er vist på figur 3.4. Det virker å være sammenheng mellom tidligere bekkeløp og påvist organisk masser fra grunnundersøkelsene. Det bør derfor forventes større fare for organiske masser langs det gamle bekkeløpet.
