## Notat

| Tittel: | Naturmangfold – Bergtun bofelleskap på Frøya |

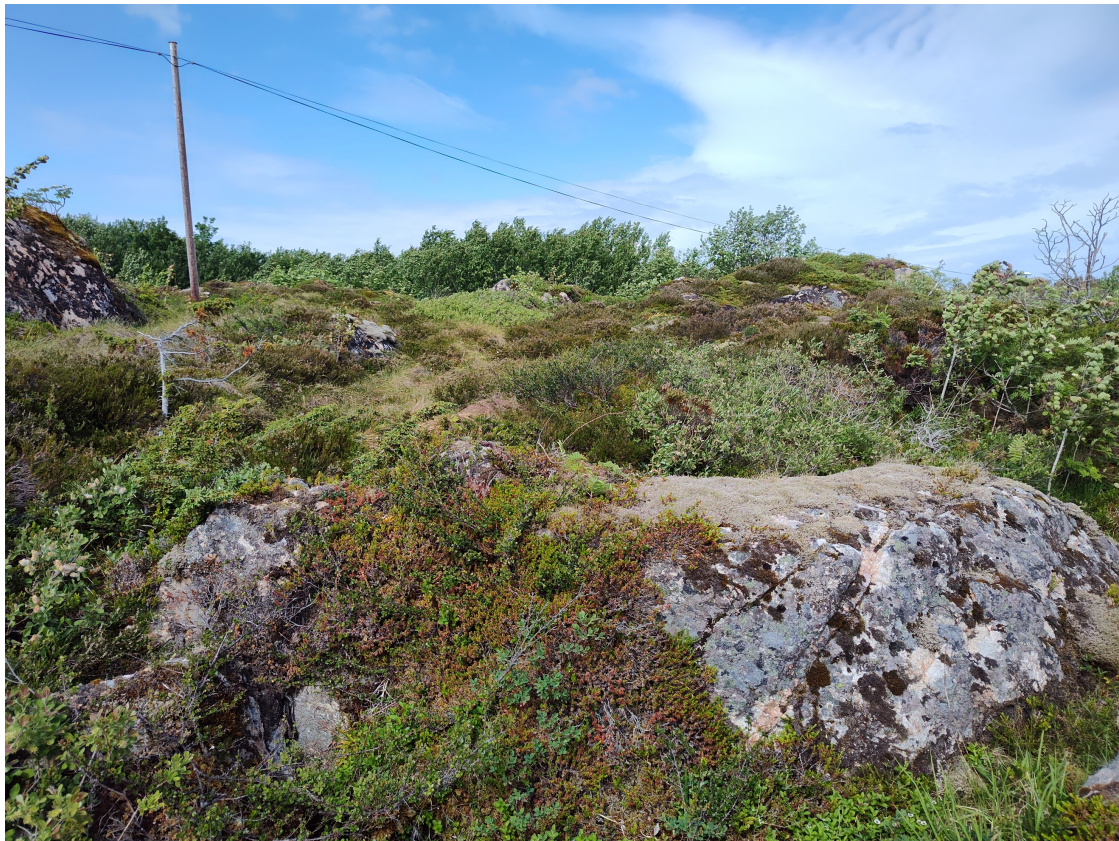
Figur 4. lokalitet med kystlynghei (NINFP2010001009). Foto: Håkon Brandt Fjeld, den 3.06.2024.

De to alternative traseene (figur 2) vil begge berøre en lokalitet med kystlynghei (NINFP2010001019). Tilstanden på lokaliteten er vurdert til moderat og naturmangfoldet er vurdert til lite. Dette fører til moderat lokalitetskvalitet.

- *Kalkfattig kystlynghei der brenning ikke har forekommet på flere tiår, og det ikke forekommer beite. Området vurderes å være i brakkleggingsfase, og det er oppslag av busker og kratt på skjermede områder. Det er grunnlendt mark i veksling. Det forekommer spredt med bergfuru og sitkagran. Tilstanden vurderes til moderat.*

- Kalkfattig til intermediær kystlynghei av fuktig type, og med litt innslag av terrengdekkende myr. Røsslyngen er dominerende i en degenereringsfase på grunn av manglende brenning og beite. Basert på områdets størrelse har artsmangfoldet blitt vurdert som moderat.

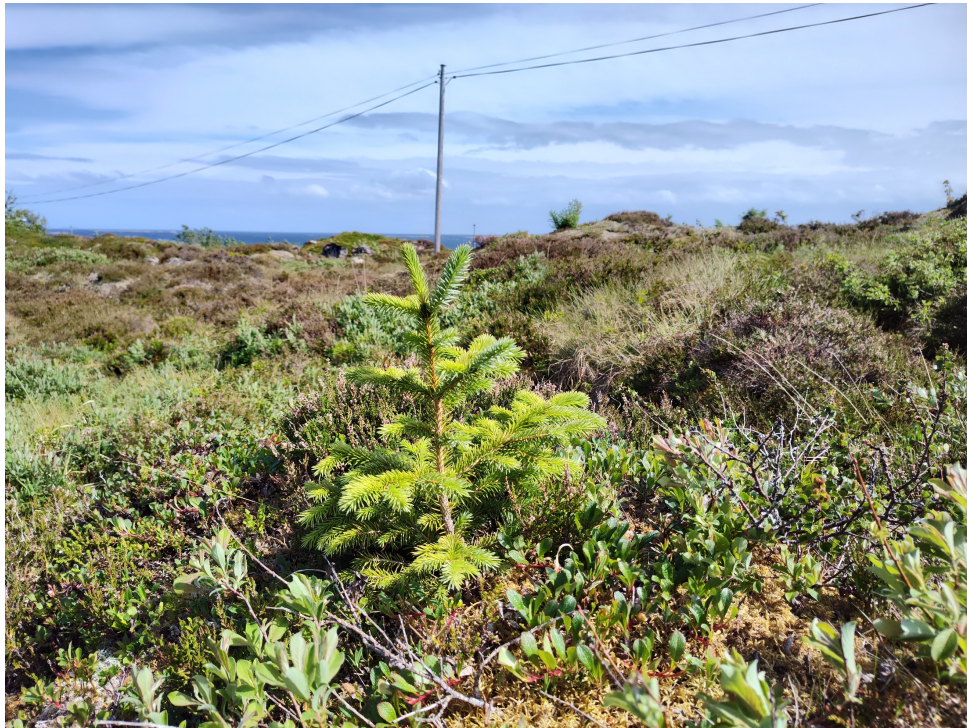
**Figur 5. ung plante av sitkagran (SE), foto: Håkon Brandt Fjeld den 03.06.2024**

Det forekommer spredt med sitkagran (svært høy risiko) og bergfuru (svært høy risiko) i planområdet (figur 5 og 6). Om det ikke blir gjennomført tiltak her, vil området på sikt utvikle seg mot en skog med fremmede bartrær.

Fjerning av fremmede arter vil være nødvendig for vellykket revegetering, for videre bevaring av lokaliteten vil også fjerning av sitkagran og bergfuru være vesentlig. Det anbefales å hugge/rydde området for sitka og bergfuru. Materialet kan f.eks. brennes på stedet, der hvor den nye veien kommer.

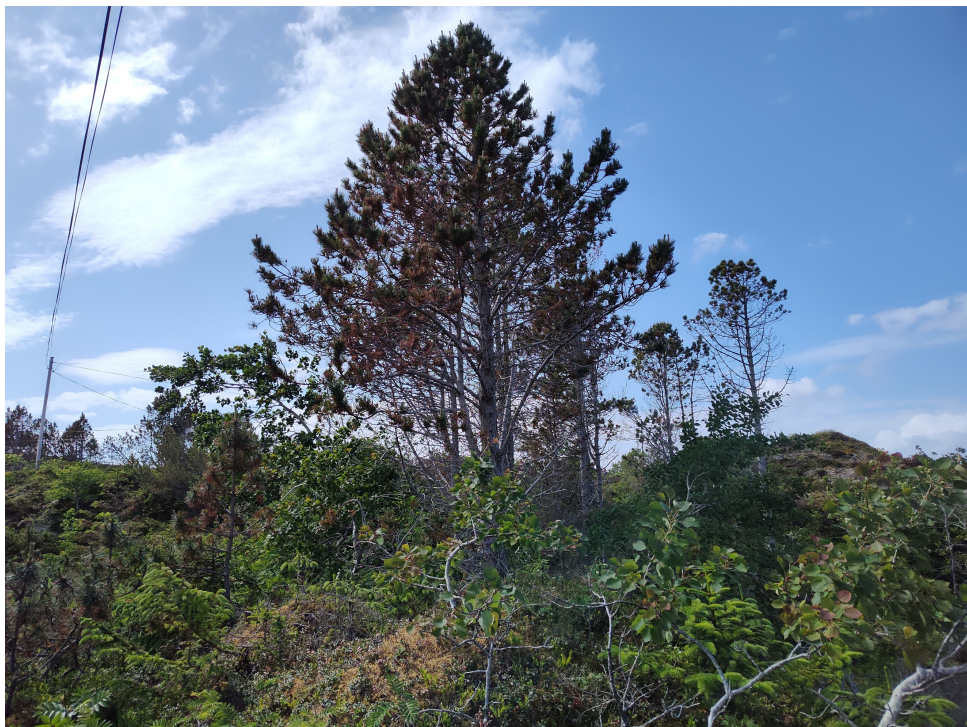
**Figur 6. Trær av ulik alder med bergfuru (SE). Foto: Håkon Brandt Fjeld den 03.06.2024**
