Geologisk vurdering

Beinskaret

Frøya kommune

Rapporttittel: Geologisk vurdering - Beinskaret- Gnr 20 bnr 2,3 – Sistranda - Frøya kommune

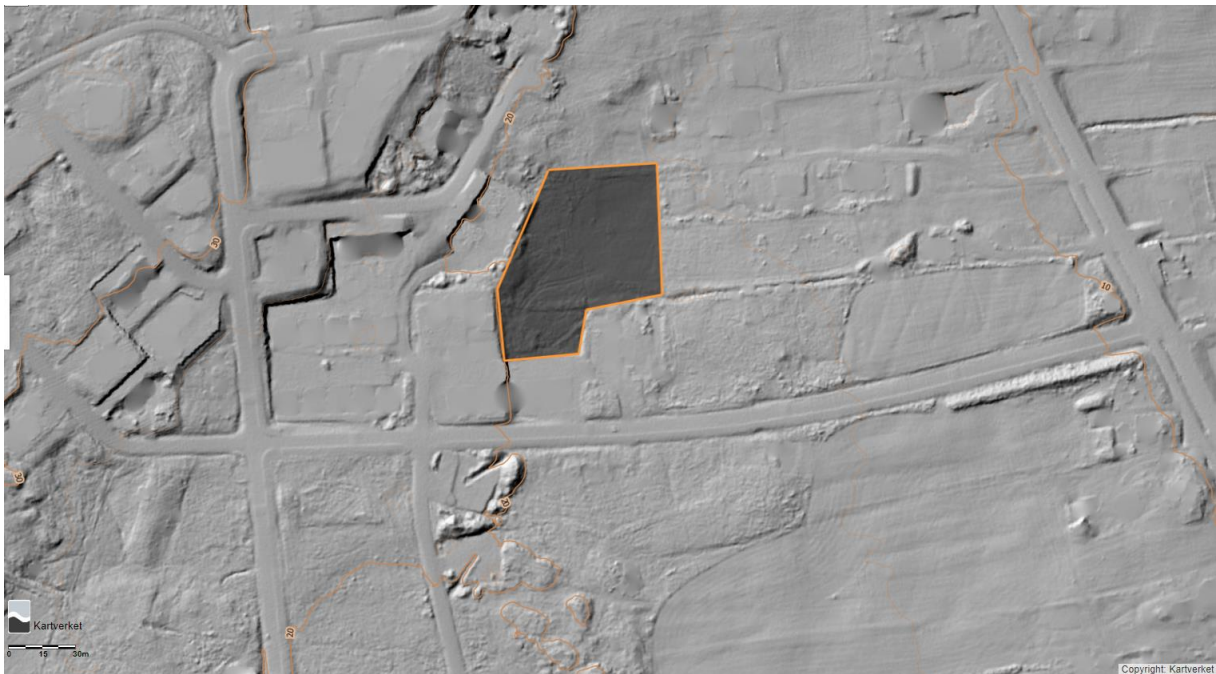
Figur 5 Skyggekart gir god oversikt over geomorfologiske trekk i området, og er en visningsmåte som gir et relieffkart av terrenget- og er svært nyttige i geologiske skredkartlegginger for å avgrense løснеområder, skredbaner og skredavsetninger. Skyggekart i kombinasjon med koter gir god oversikt over topografiske trekk.

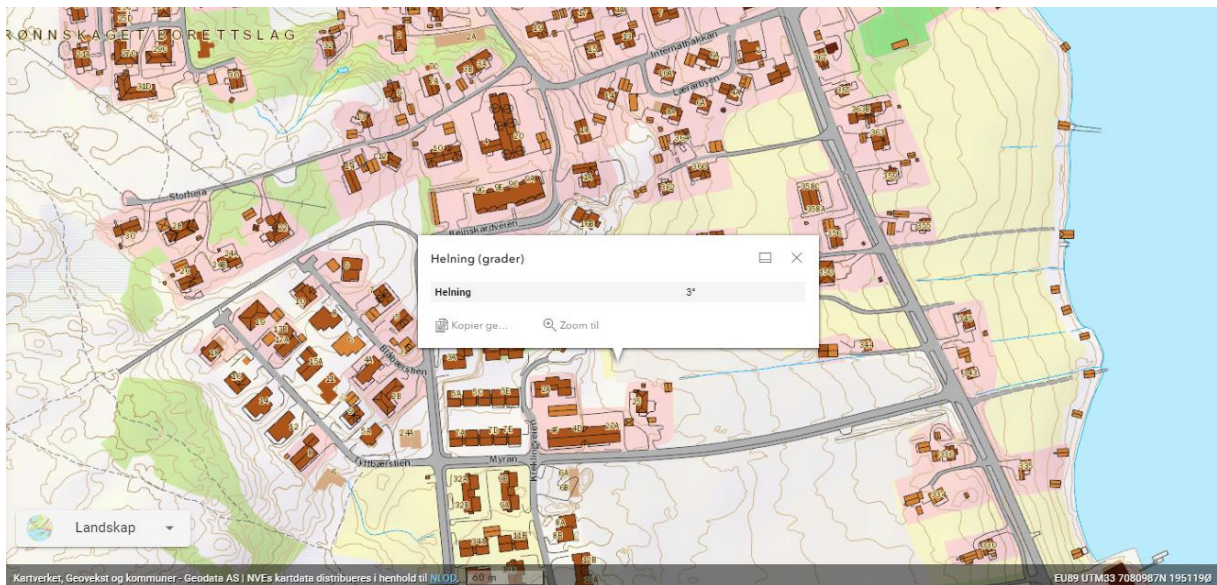
Det er utført terrengeanalyse basert på grunnkart (figur 4), ortofoto (figur 7), skyggekart (figur 5) helningskart (figur 7). Det vurderte arealet ligger ca. 18 m.o.h. Terrenget mellom tomtene og Nordfrøyveien har en helning på rundt 3°.

Figur 6 Helningskart viser bratthet av terrenget for hvert punkt i datasettet i forhold til nabopunktene. Helningsvinkel er en av de viktigste parameterne for å definere løseområder for skred.

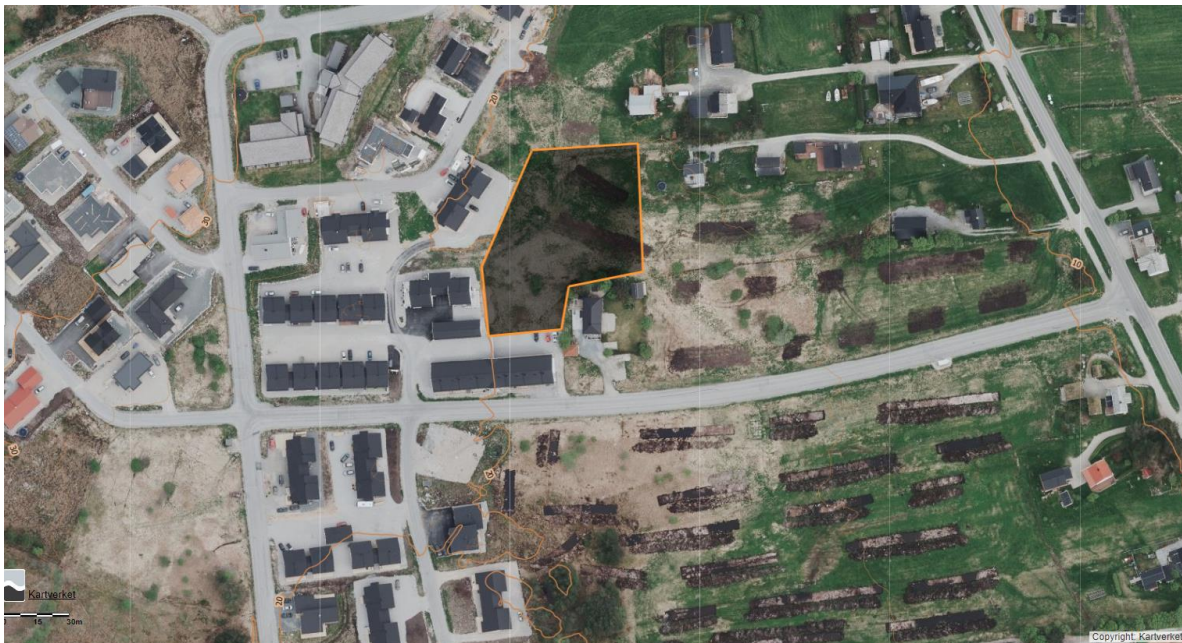
Det er utført terrenganalyse ved hjelp av studier av flyfoto/skråfoto tilgjengelig gjennom <http://www.hoydedata.no>,

Figur 7 Området sett fra luften (Kartverket/Høydedata)
