# Detaljreguleringsplan for Halsen Rorbuer

Gnr 14 bnr 36 i Frøya kommune

PlanID 5014202007

## ROS-analyse

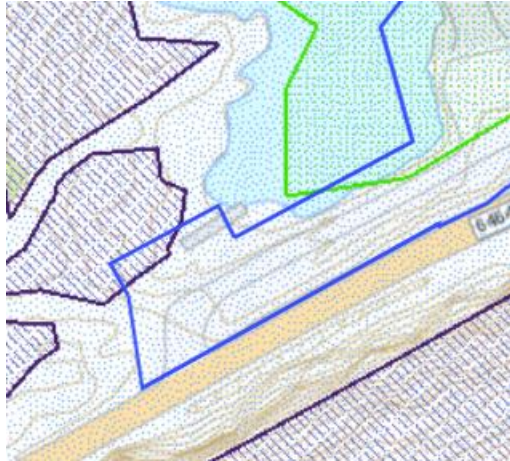
| <b>Tiltak</b> | <p>Naturbeitemark:</p> <p>Dersom parkeringsplassen reduseres i dybden, vil det ikke være mulig å benytte området til vinterlagring av båter. Dette er et behov som ønskes løst i denne reguleringsplanen.</p> <p>For å unngå tap av naturbeitemark, er det mulig å flytte parkeringsplassen lenger mot øst. Det vil imidlertid medføre behov for utfylling i sjø og at noe mer skjellsand blir fylt igjen. Dette vurderes som mindre ønskelig fremfor å bygge ned et lite område på ca. 45 m<sup>2</sup> med naturbeitemark med lav kvalitet og dårlig tilstand.</p> <p>Skjellsand:</p> <p>For å berøre skjellsandområdet minst mulig anbefales det «Føre var», ved at tiltak i sjø begrenses, dvs. minst mulig ny fylling i sjø (Haugen, 2020). For å begrense utfylling i sjø skal plattingen på sidene av rorbuerne innenfor bestemmelsesområde #1 på moloen være fritthengende. Dette gjøres ved at H-bjelker støpes ned i betongfundamentet og at plattingen anlegges oppå disse.</p> | |
