Neset barnehage

24933 Notat RIG01

Innledende geotekniske vurderinger

Fylke: Trøndelag	Kommune: Frøya	Sted: Nesset
Adresse: Nessaveien 18, 20A og 20B	Gnr/bnr: 29/94, 29/92

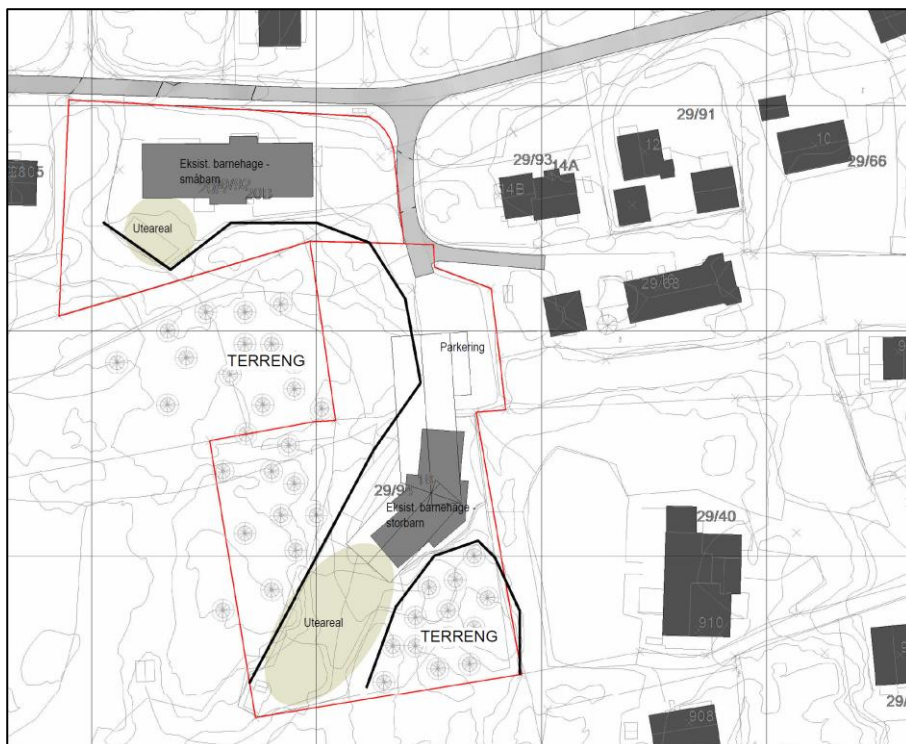
Figur 2.1 Eksisterende situasjon, tiltaksområdet for barnehagen er markert med rødt.

I dagens situasjon inngår to bygg i Nesset barnehage, et bygg med småbarnsavdeling nærmest veien og et bygg lengre inn med storbarnsavdeling, se figur 2.1.

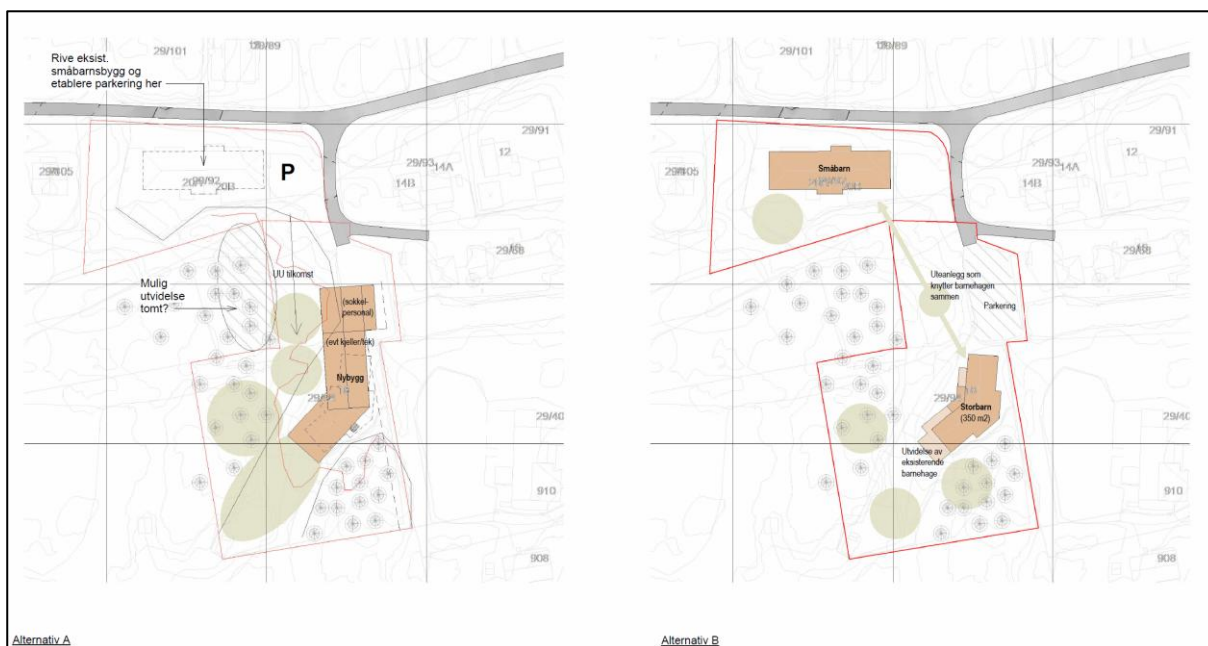
Figur 2.2 Fra mulighetsstudie, alternativ A til venstre og B til høyre.

Fra mulighetsstudie ble det vurdert to alternativer, A og B. Alternativ A gikk ut på at småbarnsbygget blir revet og storbarnsbygget får en større utvidelse. Alternativ B gikk ut på å rehabilitere begge bygg, i tillegg til en mindre utvidelse av storbarnsbygget.

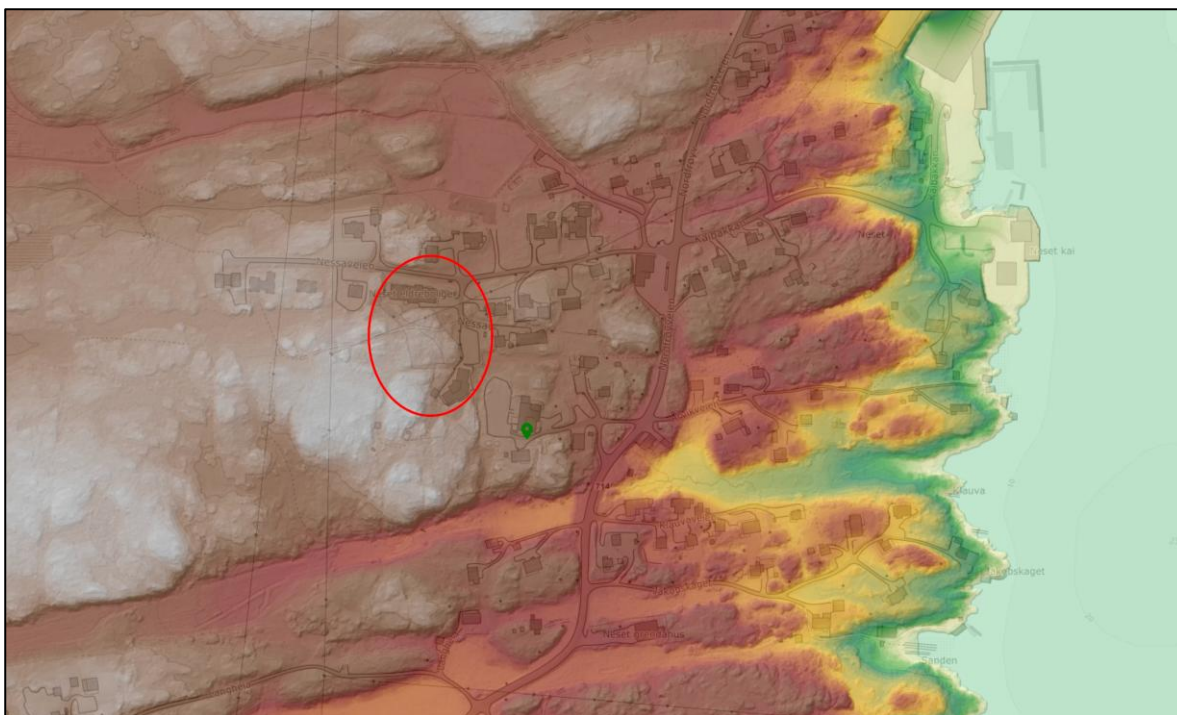
Figur 3.1 Topografisk kart av området. Rød sirkel viser barnehagen.

Innenfor tiltaksområdet er terrenget relativt flatt, med høyde varierende mellom kote 23 til 28. Sør for tiltaksområdet går det en renne i sørvest/nordøst retning hvor terrenget er betydelig brattere. Langs Nessaveien faller terrenget jevnt mot øst. Der hvor den møter Nordfrøyveien er det på ca. kote 19,5. Gjennomsnittlig helning på Nessaveien er ca. 1:60.

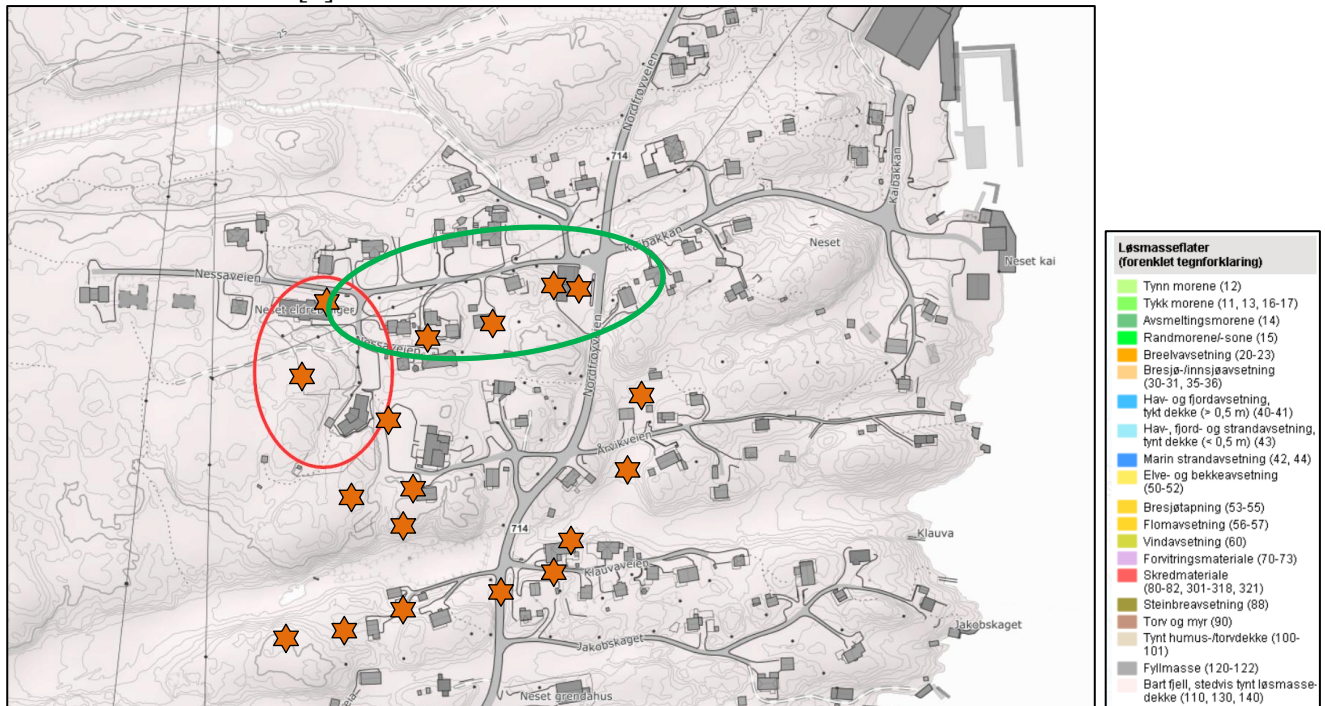
Figur 3.2 Løsmassekart fra NGU [2]. Tiltaksområdet ved barnehagen er markert med rød sirkel, registrerte punkter med berg i dagen fra befaring er marker med oransje stjerner. Nessaveien er markert med grønt.

Ifølge løsmassekart [2] ventes bart berg i området se figur 3.2. Det er ikke utført grunnundersøkelser for prosjektet og det er heller ikke funnet relevante undersøkelser på NADAG i nærområdet [3].

Området ble befart av Audun Egeland Sanda 26.06.2025. Det ble funnet berg i dagen i flere punkter på tomten og i området rundt, se plassering av berg på figur 3.2.

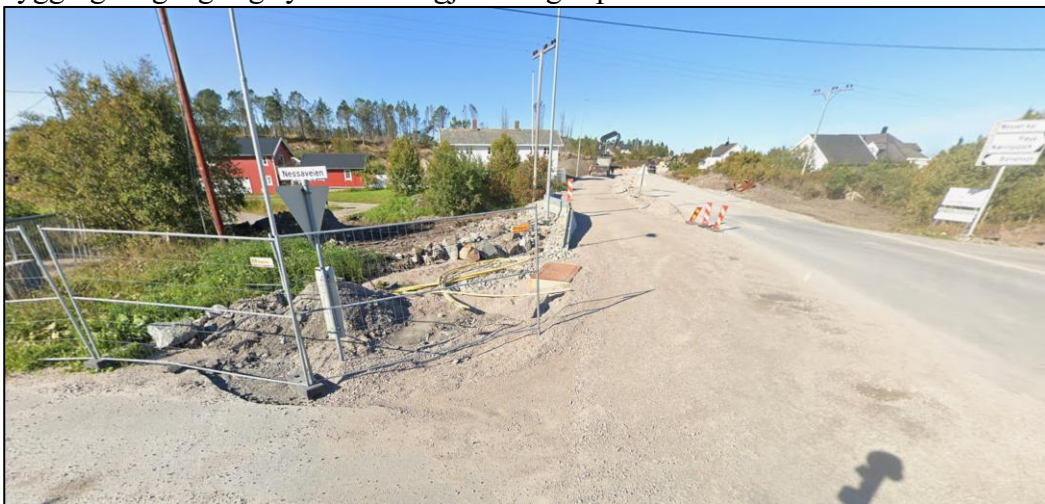
Figur 6.1 Grunnarbeider i området hvor Nessaveien møter Nordfrøyveien, bildet er fra sep. 2024 (google maps).

Det er nylig gjort grunnarbeider i området i forbindelse med bygging av gang- og sykkelvei. Vi er ikke kjent med om det har vært utfordringer med bæring av Nessaveien i dag. Antagelig vil grunnarbeider i området kunne utføres uten spesielle tiltak, men vi anbefaler at erfaringene fra bygging av gang- og sykkelveien gjennomgås på forhånd.
